NOTITIE BOOM EFFECT ANALYSE 1 BEUK, WAALSTRAAT, TIEL

Datum : 25 november 2020

Projectcode : 20211

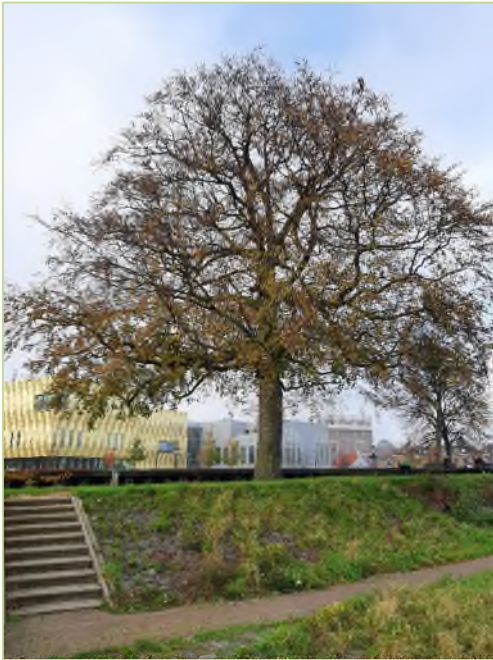
De conditie van de boom is als onvoldoende beoordeeld (waarderingscijfer 4). De lengtegroei is al jarenlang tot stilstand gekomen en de blad-/knopbezetting in met name het bovenste gedeelte van de kroon is verminderd. De conditie lijkt door de jaren heel langzaam achteruit te gaan.

Overzichtsfoto van de onderzoeksboom.

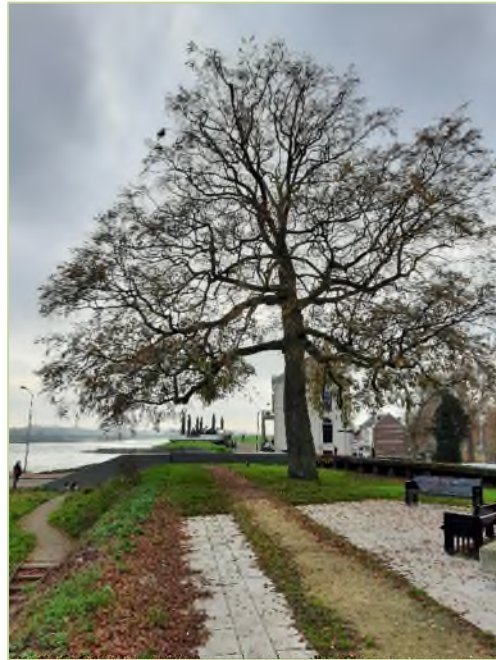
Open standplaats, hoge windinvloed waardoor blad wegwaait.

- Geadviseerd wordt om een 10 cm dikke mulchlaag van beukenbladaarde binnen de gehele kroonprojectie aan te brengen. Het maaiveld verandert hierdoor van gazon naar open grond, waardoor maaien niet meer noodzakelijk is.
- Verder wordt geadviseerd om op de rand van de kroonprojectie een barrière (haag, hekwerk, takkenril of iets dergelijks) te plaatsen waardoor vallend blad wordt gekeerd en er minder blad wegwaait. Dit komt de voedselkringloop en het bodemleven ten goede.

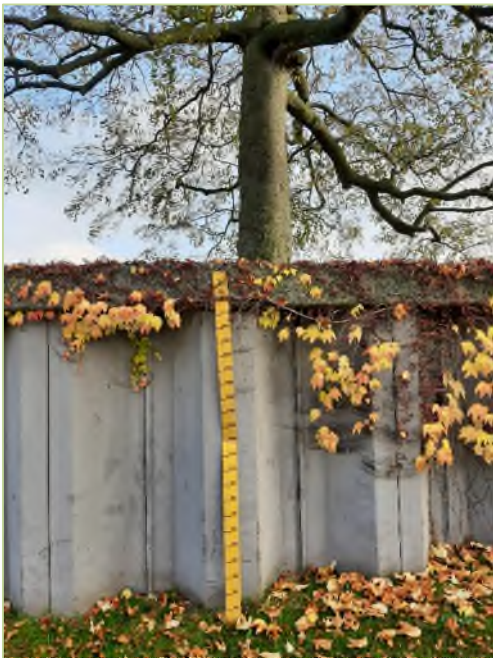
Het maaiveld aan de stadszijde is lager dan bij de boom.

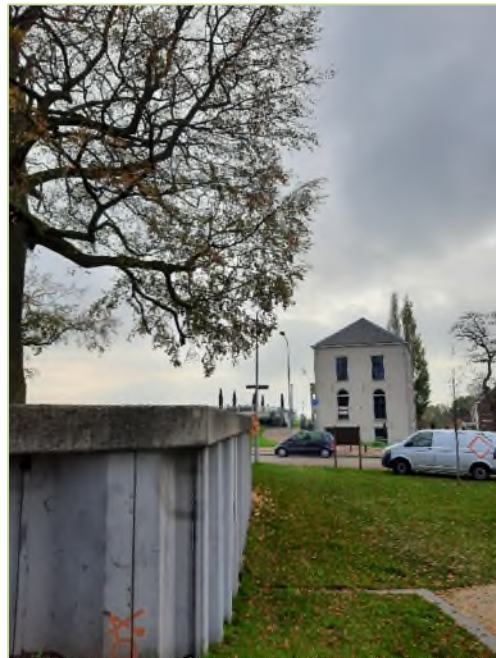
De boom is niet vrij-uitgroeïend. Rondom de damwand bevindt zich circa 3,5 meter ruimte tussen het maaiveld en de onderste gesteltak. De damwand bevindt zich op de rand van de kroonprojectie.

De damwand staat op de rand van de kroonprojectie van de boom.

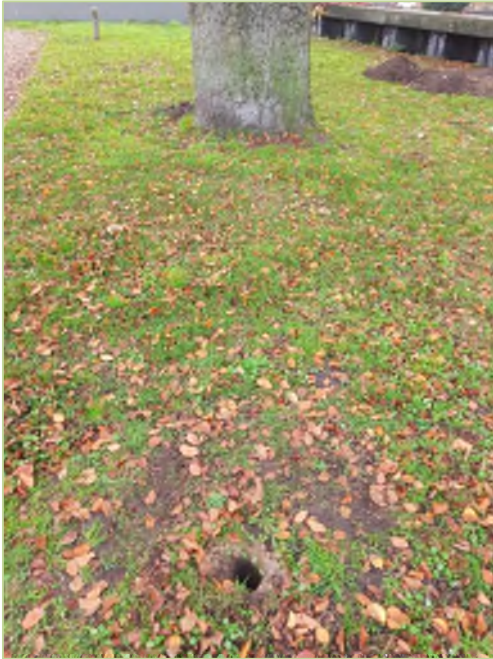
Locatie van de profielboring.

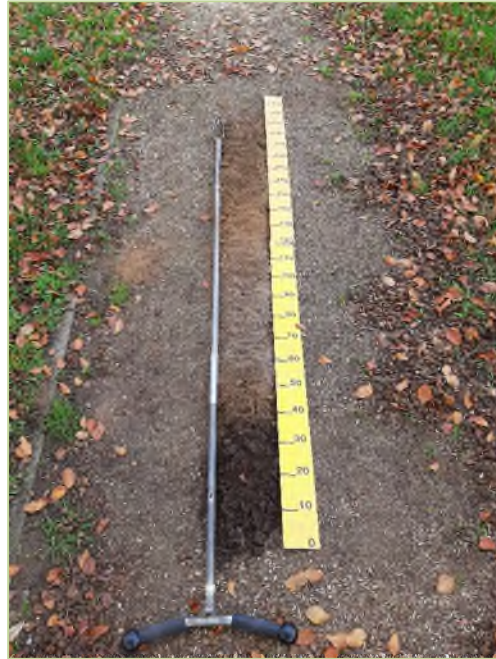
Overzicht van de profielboring.

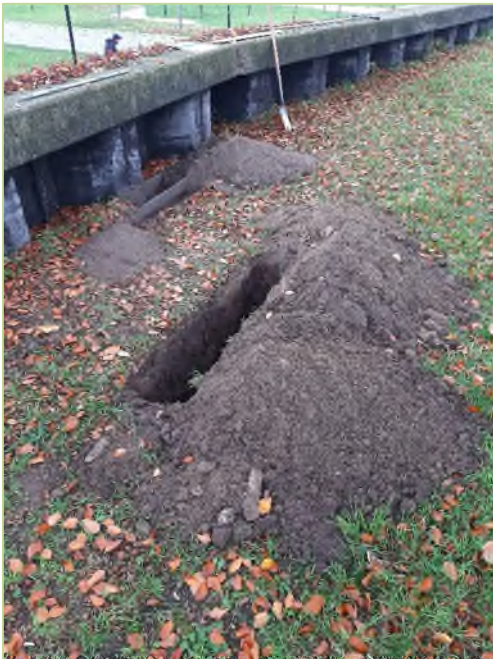
Locatie van profielsleuven 1 en 2.

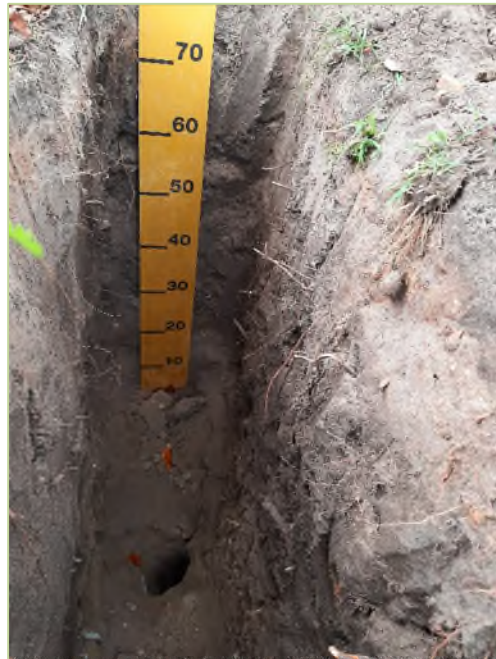
Detailfoto van profielsleuf 1.

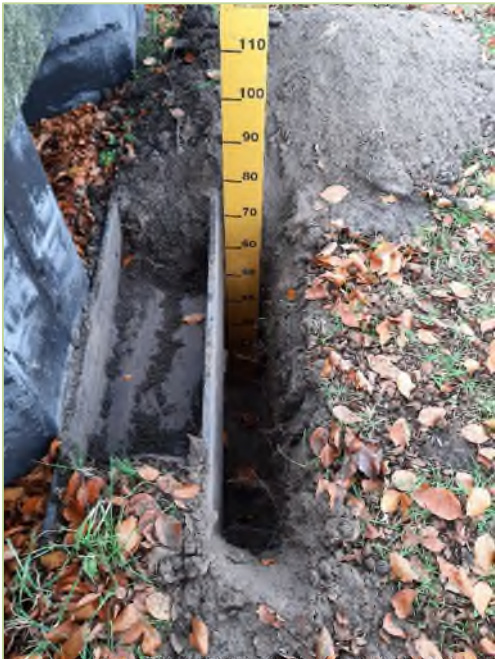
Profielsleuf 2, direct naast de damwand.

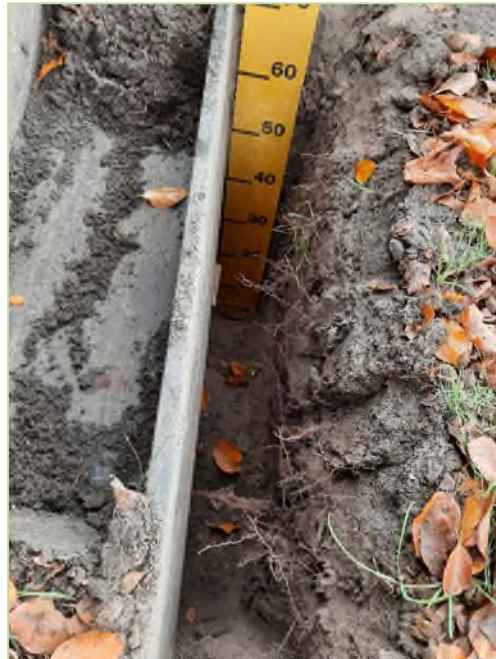
De bomengrond is matig intensief doorworteld. Er is uitsluitend fijne (tot 1 cm dikke) beworteling aangetroffen. In de lichte klei en het zavel is eveneens fijne beworteling aangetroffen, tot op de maximale boordiepte (220 cm beneden maaiveld). De beworteling is hier extensief aanwezig. In profielsleuf 2 is vanaf 30 cm beneden maaiveld, in het humusarme zand, vrijwel geen beworteling aangetroffen.

Weinig beworteling nabij de damwand.

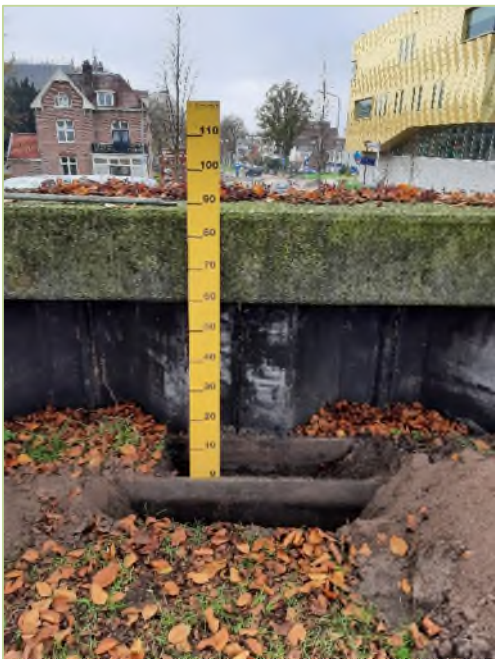
Tijdens het onderzoek is vastgesteld dat aan de buitenzijde van de damwand (boomzijde) een stalen H-bint (27 x 27 cm) aanwezig is. Deze bevindt zich vanaf 85 cm beneden de bovenkant van de deksloof, dit is gelijk aan de maaiveldhoogte. De H-bint rust op een stalen U-profiel (20 cm hoog), die aan de damwand is bevestigd.

Stalen H-bint op 85 cm onder de bovenkant van de deksloof.

- Mogelijk kan de al aanwezige H-bint als anker Gording worden gebruikt. In dat geval zal weinig graafwerk aan de binnenzijde plaatsvinden, dit kan mogelijk handmatig of slechts met een kleine kraan (minigraver) worden uitgevoerd. Het aangrijpniveau van de ankers ligt dan op circa 85 cm onder de bovenkant van de deksloof. Ter hoogte van de rand van de stabiliteitskluit (300 cm vanuit hart stamvoet) bevinden de ankers zich dan op circa 2 meter beneden maaiveld.

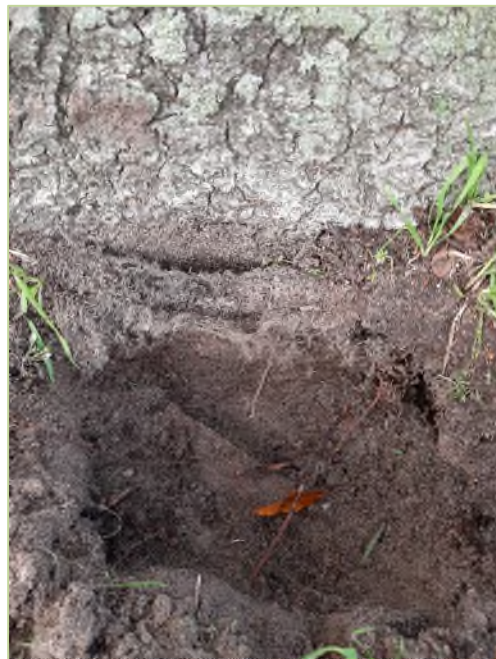
Uit het onderzoek blijkt dat het maaiveld rondom de boom in het verleden is opgehoogd. Rondom de stamvoet van de boom is een non-woven folie aangebracht; om te voorkomen dat de opgehoogde grond contact maakt met de stam. De maaiveldophoging is vermoedelijk uitgevoerd tijdens het plaatsen van de damwand in het verleden tijdens een eerder dijkverzwaringproject. Er is met een matig humeus zandmengsel opgehoogd, vermoedelijk een bomengrond. De laagdikte hiervan varieert tussen 35 en 60 cm. Een dergelijke ophoging is voor een beuk zeer fors. Aannemelijk is dat de ophoging de oorzaak is van de verminderde conditie.

Om de stamvoet is non woven folie aangebracht.
