Activiteitenplan dijkversterking Stad Tiel

Ontheffingsaanvraag Wnb soortenbescherming bunzing, hermelijn, wezel, steenmarter, ransuil, steenuil, ransuil, gewone dwergvleermuis en laatvlieger

7 juni 2021

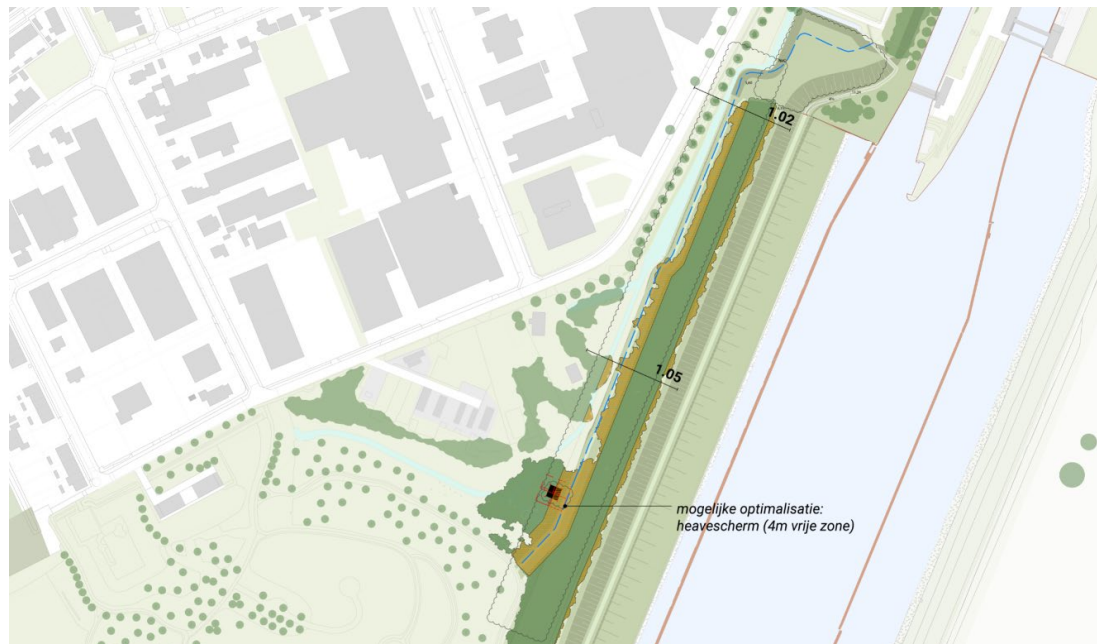
Figuur 2.4 Voorhavendijk: locatie filterscherm (blauwe stippellijn) en zone waar begroeiing wordt gekapt (oranje)

Er wordt voor deze voorwaarden aan de vegetatie in de toekomst beheer uitgevoerd om te garanderen dat er geen wortelgroei is in het filterscherm. Dit beheer wordt uitgevoerd door het waterschap onder een geldende gedragscode van de Wet natuurbescherming. Een plattegrond van de locatie van het filterscherm is opgenomen in figuur 2.4.

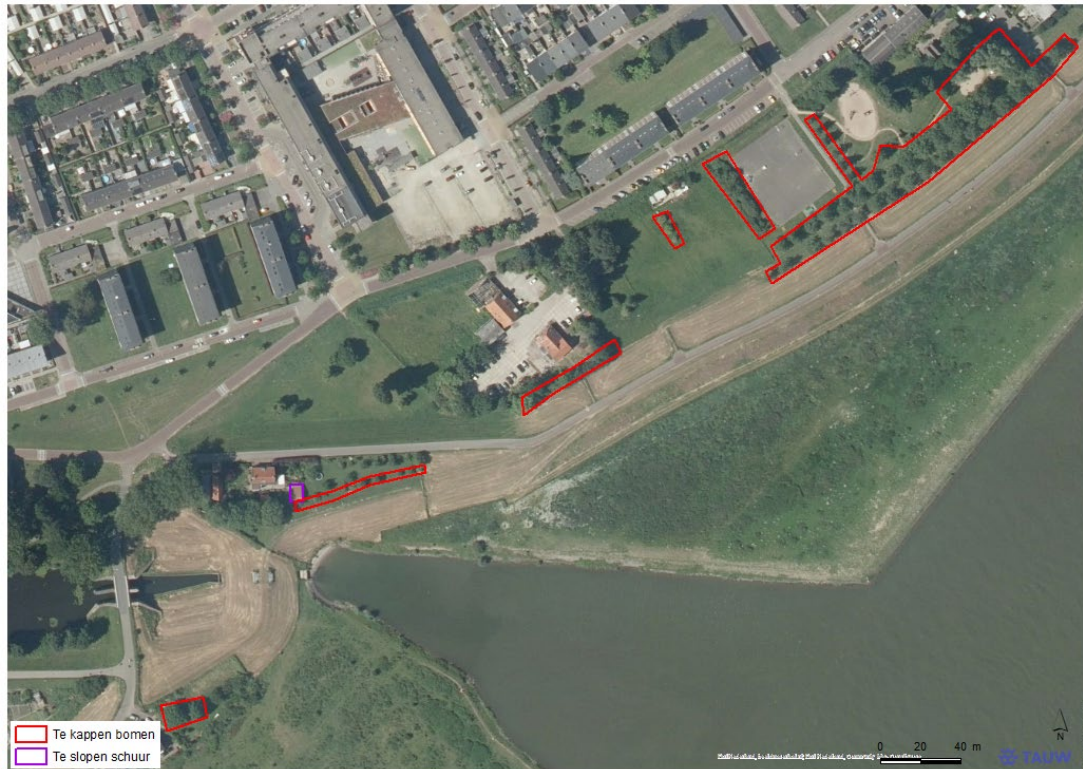
Figuur 2.5 Inlaatduiker inundatiekanaal: te kappen bomen in de omgeving en de te slopen schuur

Het gedeelte van de dijk die grenst aan de inlaatduiker van het inundatiekanaal wordt binnendijks en deels buitendijks verzward, figuur 2.2 geeft een schematische dwarsdoorsnede van de te nemen maatregelen. Ook op deze locatie komt een damwand ter plaatse van de kruin tot 10 m diepte. Voor de dijkverzwaring rondom de inlaatduiker worden een aantal bomen gekapt en een schuur aan Ophemertsedijk 1 gesloopt. De dijk ten oosten van de Ophemertsedijk 16 wordt binnendijks verzward, hier worden bomen en struweel gekapt tussen de dijk en de Hertog Arnoldstraat. Figuur 2.5 geeft aan waar bomen in de omgeving van het deelgebied worden gekapt.

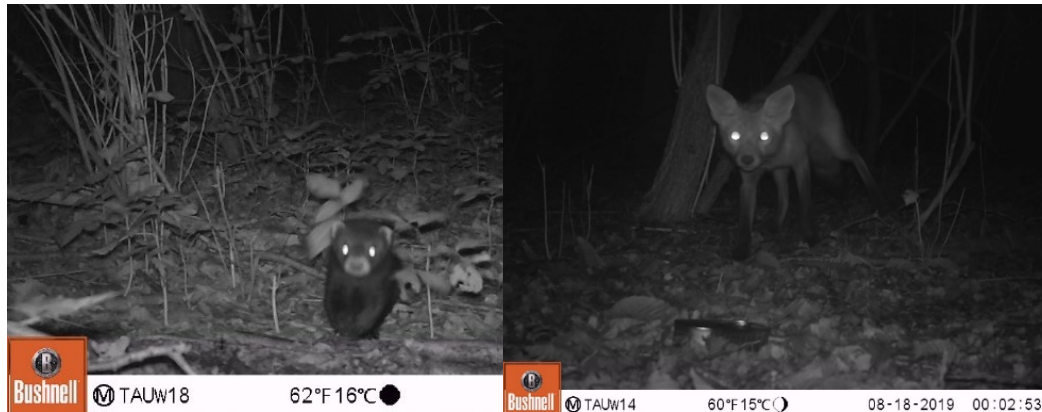
Figuur 3.3 Voorbeelden van foto's genomen door de cameravallen in deelgebied Voorhavendijk (TAUW, 2020)

Op basis van de resultaten van het cameraval onderzoek valt te concluderen dat het bosschage langs de Voorhavendijk leefgebied is van bunzing. Het vaststellen van verblijfplaatsen van bunzing is moeilijk vanwege de verborgen leefwijze. Indien een kleine marterachtige wordt aangetroffen, moet daarom worden aangenomen dat er op geschikte terreindelen zoals de bosschages, struiken en struwelen verblijfplaatsen aanwezig zijn. Deze bosschage heeft ook een belangrijke functie als groene verbinding tussen de uiterwaarde van het Koningspark en het open achterland van Tiel. Het meest geschikte leefgebied wordt gevormd door de bosranden in het plangebied. Hier is de meeste dekking aanwezig voor de soort, de hoger opgaande bomen dienen echter ook als leefgebied te worden gezien. In totaal is geschikte leefgebied van bunzing circa 4 ha groot. Het plangebied waar werkzaamheden worden uitgevoerd is circa 1 ha groot en in meer of mindere mate geschikt leefgebied voor bunzing.

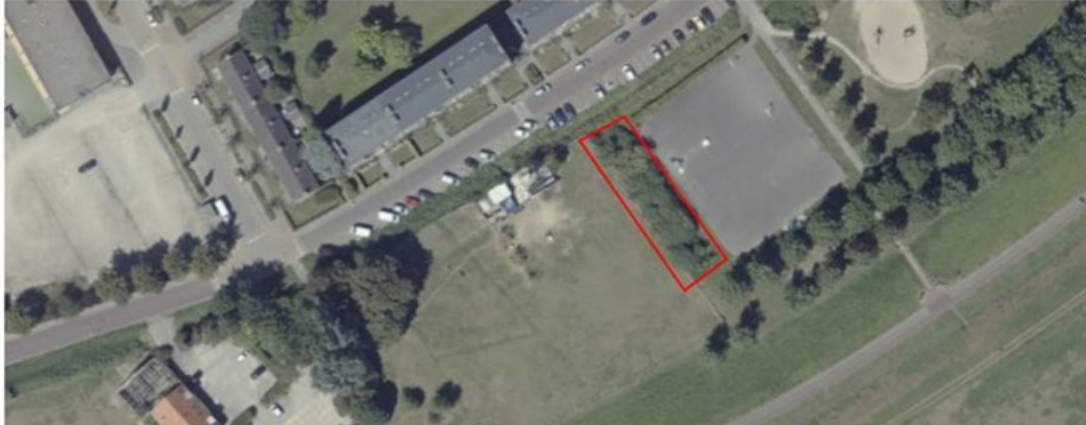
Figuur 3.4 Locatie struweel ten oosten van Ophemertsedijk 16 waar wordt aangenomen dat hermelijn, wezel en steenmarter aanwezig is

Het uitgevoerde onderzoek is niet voldoende om aanwezigheid van hermelijn en wezel uit te sluiten. Om zekerheid te krijgen over de aanwezigheid van hermelijn en wezel wordt additioneel nader onderzoek uitgevoerd in de periode van maart-april 2021. Tijdens het schrijven van het activiteitenplan zijn nog geen resultaten bekend uit dit nader onderzoek. Er wordt worst-case aangenomen dat hermelijn en wezel aanwezig zijn in het struweel ten oosten van Ophemertsedijk 16, zie figuur 3.4. Hermelijn kent een territorium omvang van 1 tot 50 ha, voor wezel geldt een omvang van 1-7 ha (Zoogdierverseniging, 2021). Gezien de zeer geringe omvang van het struweel (circa 500 m²), wordt worst-case uitgegaan van de aanwezigheid van 1 verblijfplaats van hermelijn en 1 verblijfplaats van wezel.

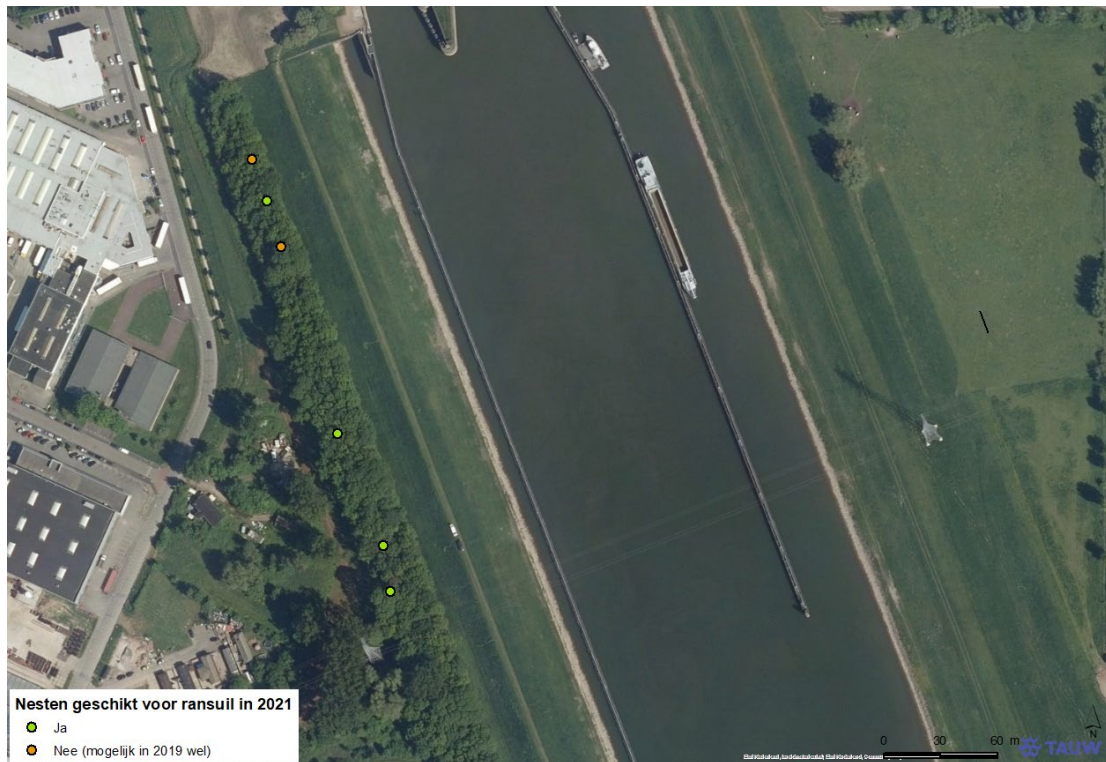
Figuur 3.5 Locaties van de aangetroffen nesten in deelgebied Voorhavendijk

Er zijn in het bosschage aan de Voorhavendijk geen beschermde functies aanwezig van boomvalk, buizerd, havik en sperwer. Van ransuil is 1 territorium aanwezig, waarvan onbekend is welk nest gebruikt wordt voor voortplanting. Maatregelen zijn nodig om negatieve effecten te voorkomen.

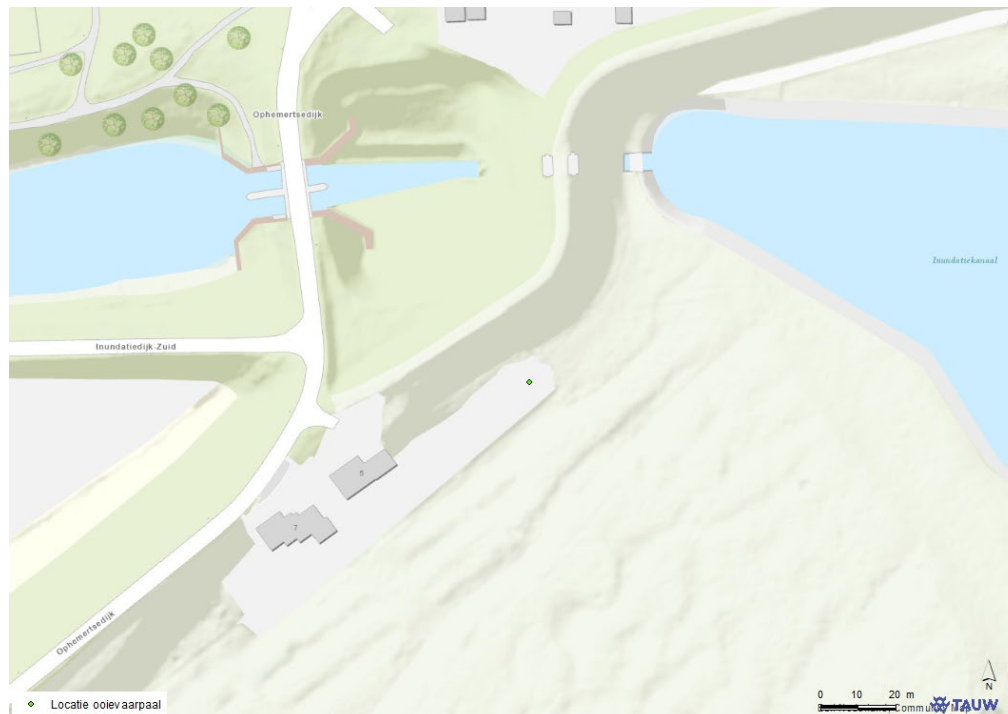
Figuur 3.8 Locatie ooievaarspaal in tuin Ophemertsedijk 5.

Bij Ophemertsedijk 5 is tijdens het steenuil onderzoek meerdere malen 1 ooievaar waargenomen op de nestlocatie die daar is aangebracht op de paal, zie figuur 3.8. Deze is tijdens eerdere onderzoeken niet waargenomen. De ooievaar is hier slapend waargenomen. Omwonende geven aan dat de ooievaar enkel een nestlocatie gebruikt bij de Ophemertsedijk 11 als broedlocatie. Waarnemingen op de NDFF (2021) geven aan dat hier in ieder geval in 2018 en 2019 een ooievaar broedde. Tijdens het 3e steenuil onderzoek is waargenomen dat de nestpaal aan de Ophemertsedijk 5 niet in gebruik is. De nestpaal aan de Ophemertsedijk 11 is wel in gebruik door een broedpaar van ooievaar.

Er zijn op de nestpaal aan de Ophemertsedijk 5 geen takken aangetroffen, daarnaast is geen paartje van ooievaar aangetroffen op het nest. Ook ontbreken waarnemingen op de NDFF (2021), wel is een bezette nestlocatie bekend in de tuin van Ophemertsedijk 11. De aanwezigheid van een jaarrond beschermd nest van ooievaar aan de Ophemertsedijk 5 is uitgesloten. De aanwezigheid van de nestpaal betekent wel dat er sprake is van een potentieel geschikte locatie die in komende jaren bezet kan raken. In de huidige situatie is er geen sprake van een jaarrond beschermde nestlocatie. Het plangebied kan als foerageergebied dienen voor ooievaar, echter gaat het door de aanwezigheid van voldoende geschikte alternatieven in de directe omgeving niet om essentieel foerageergebied.

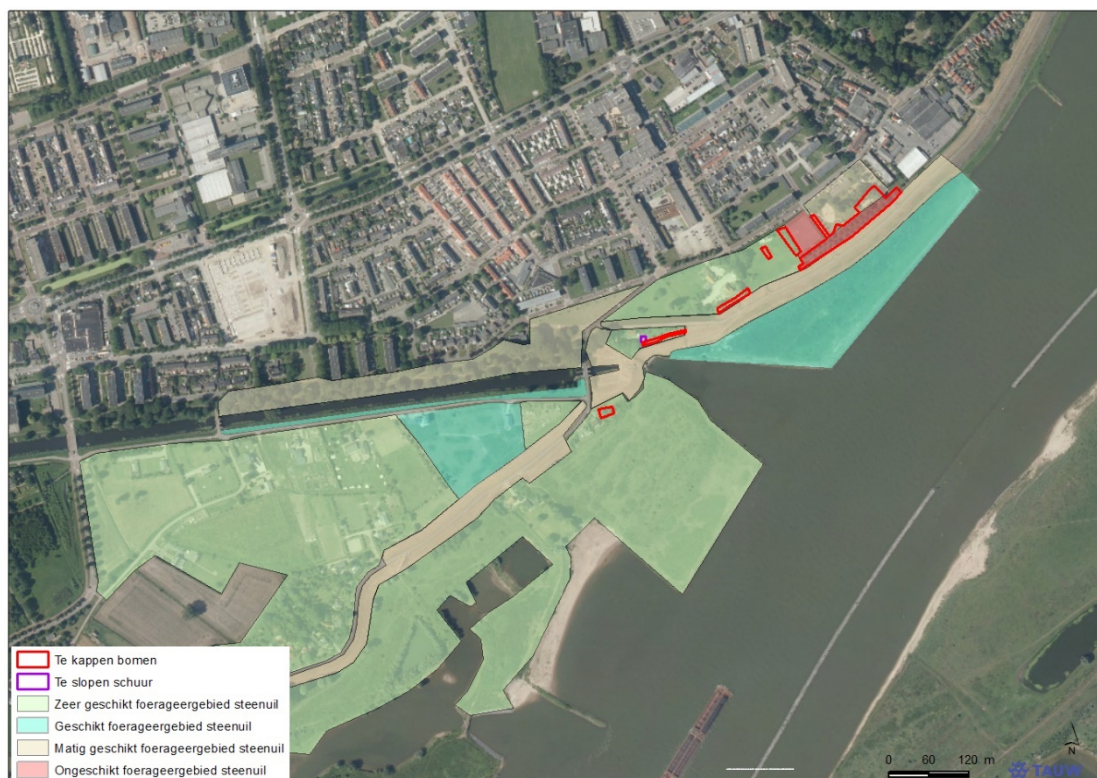
Figuur 4.2 Kwaliteit foerageergebied voor steenuil in de directe omgeving van deelgebied Inlaatduiker inundatiekanaal

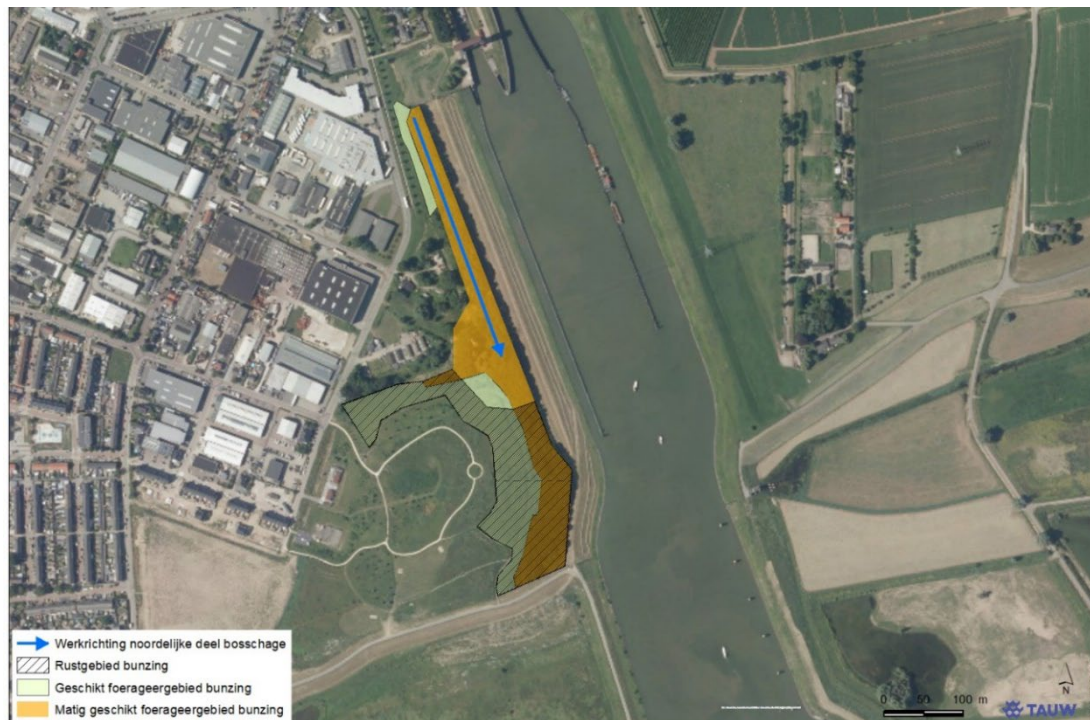
Figuur 6.1 Werkrichtingen en rustgebied voor bunzing langs de Voorhavendijk

- Laat de te kappen bomen liggen in deze bosschage, zie maatregelen paragraaf 6.3)
- Het zuidelijk deel van het bosschage (ten zuiden van hoogspanningsleiding, zie figuur 6.1) vormt samen met het Koningspark een rustgebied voor bunzing. Dit dient niet te worden betreden met materieel en zo min mogelijk door personeel van de werkzaamheden, om te zorgen dat er voldoende rust is voor bunzing. Enige kap van bomen dient hier plaats te vinden ná de afronding van alle werkzaamheden, inclusief compenserende maatregelen.

- Stem aan- en afvoerroutes voor de dijkverzwaring en aanleg van filterscherm af zodat deze **niet** door het rustgebied lopen (zie figuur 6.1)
- Voer het kappen van bomen en rooien van de bosschages aan de west- en oostzijde van het bosschage uit in 1 werkrichting. Werk hierbij van noord naar zuidelijke richting (zie figuur 6.1)

Tijdens de werkzaamheden dient er voldoende gebied beschikbaar te zijn voor bunzing waar deze kan foerageren en schuilplaatsen kan opzoeken. Hiervoor is een rustgebied aangegeven (zie figuur 6.1):

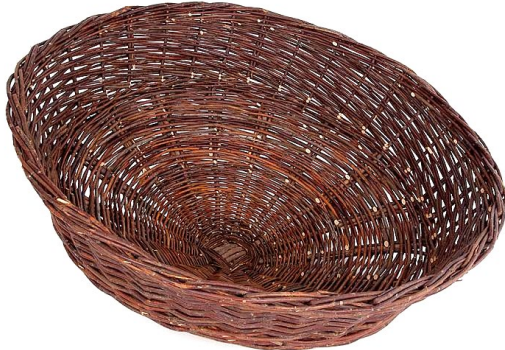
Figuur 6.2 Voorbeeld van een kunstmand (bron: VivaraPro)

- Het (mogelijk) jaarrond beschermd nest in de te kappen boom wordt tijdens de werkzaamheden in een mand geplaatst en naar het midden van de bosschage verplaatst, binnen 50 m van de oorspronkelijke locatie

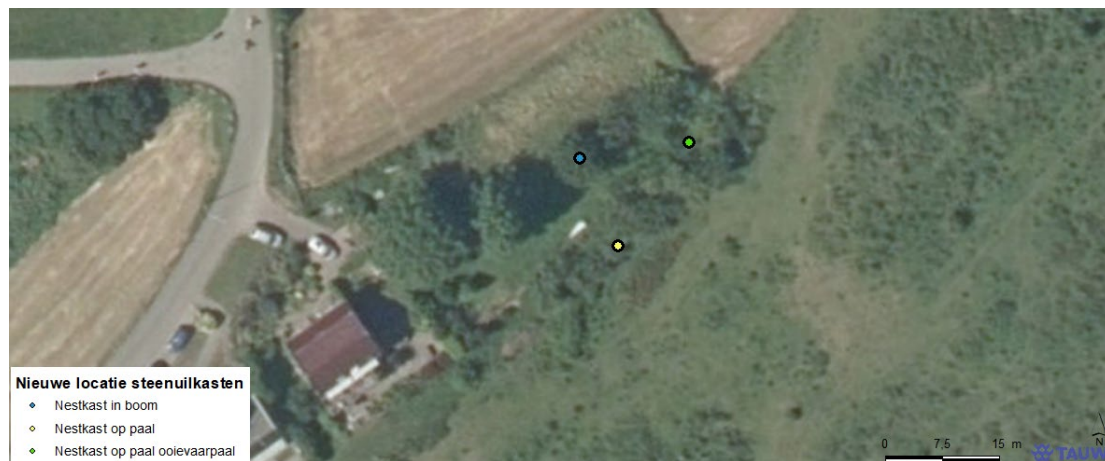
Figuur 6.3 Nieuwe locaties van de steenuilkasten aan de Ophemertsedijk 5

De 2 steenuilkasten in de tuin van Ophemertsedijk 5 worden enkel op kleine afstand verplaatst. In die zin blijft het territorium van dit broedpaar behouden is er enkel sprake van een tijdelijk effect. Alle overige steenuilkasten blijven behouden. De te slopen schuur in de tuin van Ophemertsedijk 1 biedt geen geschikte rust- en verblijfplaatsen voor steenuil (TAUW, 2021a).

- De bezette nestkast wordt gemonteerd aan de ooevaar paal in de tuin van Ophemertsedijk 5 op een hoogte van 2,5-3 m, zie figuur 6.3
- Pas na de verplaatsing van de 2 nestkasten mogen de 2 bomen in de tuin van Ophemertsedijk 5 worden gekapt, dit mag enkel plaatsvinden buiten de kwetsbare periode van steenuil (uitvoering in augustus tot en met januari)

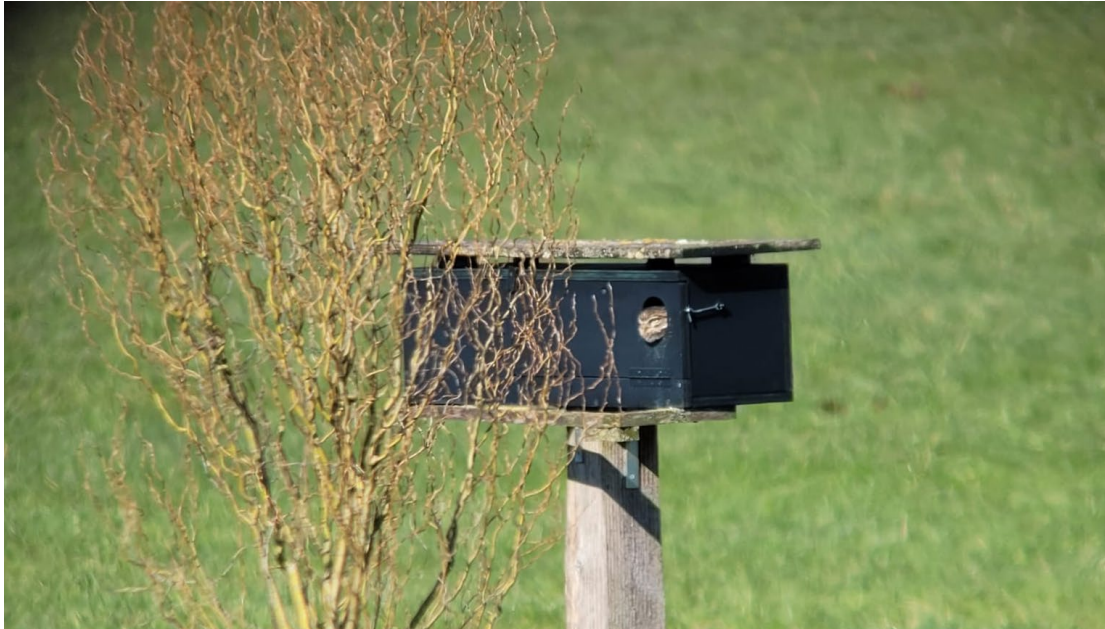
Figuur 6.4 Voorbeeld van een bezette nestkast van steenuil op nestpaal

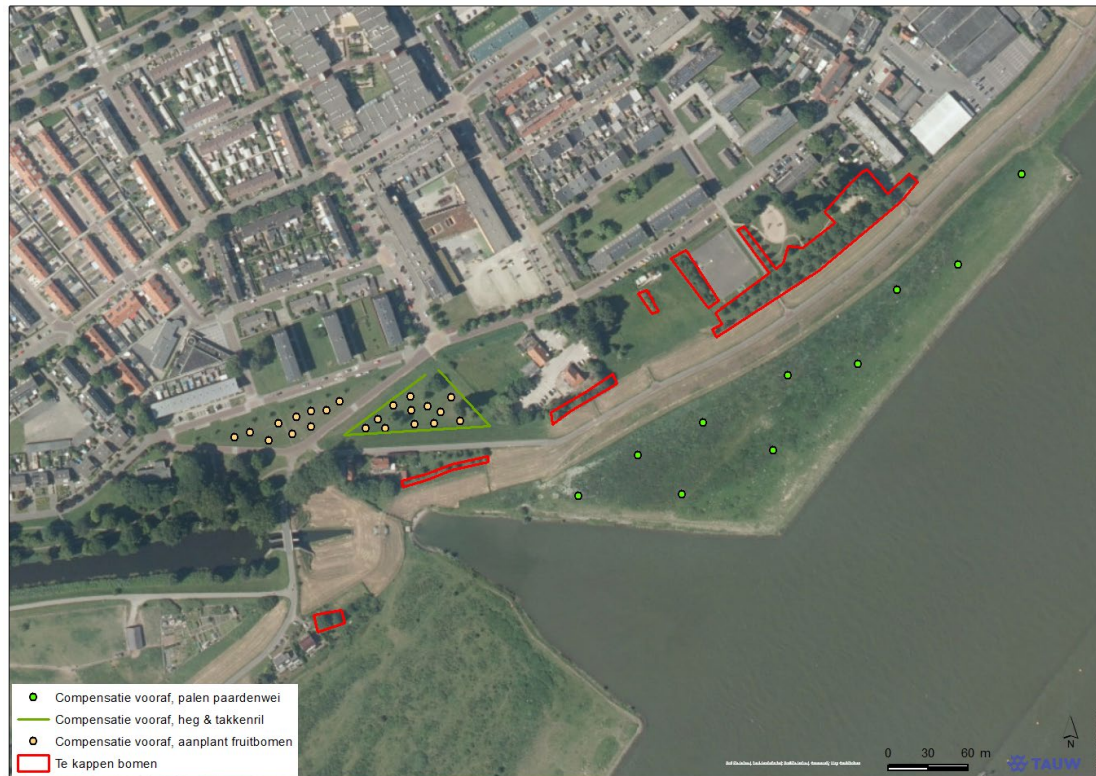
Figuur 6.5 Locatie aan te brengen heg, takkenril, fruitbomen en palen voorafgaand aan start werkzaamheden. Takkenril kan pas worden aangelegd als is begonnen met de kap van bomen

- Breng in de buitendijkse paardenwei verspreid 8-10 hardhouten palen aan. Deze palen vormen uitkijkplekken van steenuil om te jagen op prooi. Op deze manier wordt het leefgebied hier geschikter gemaakt:

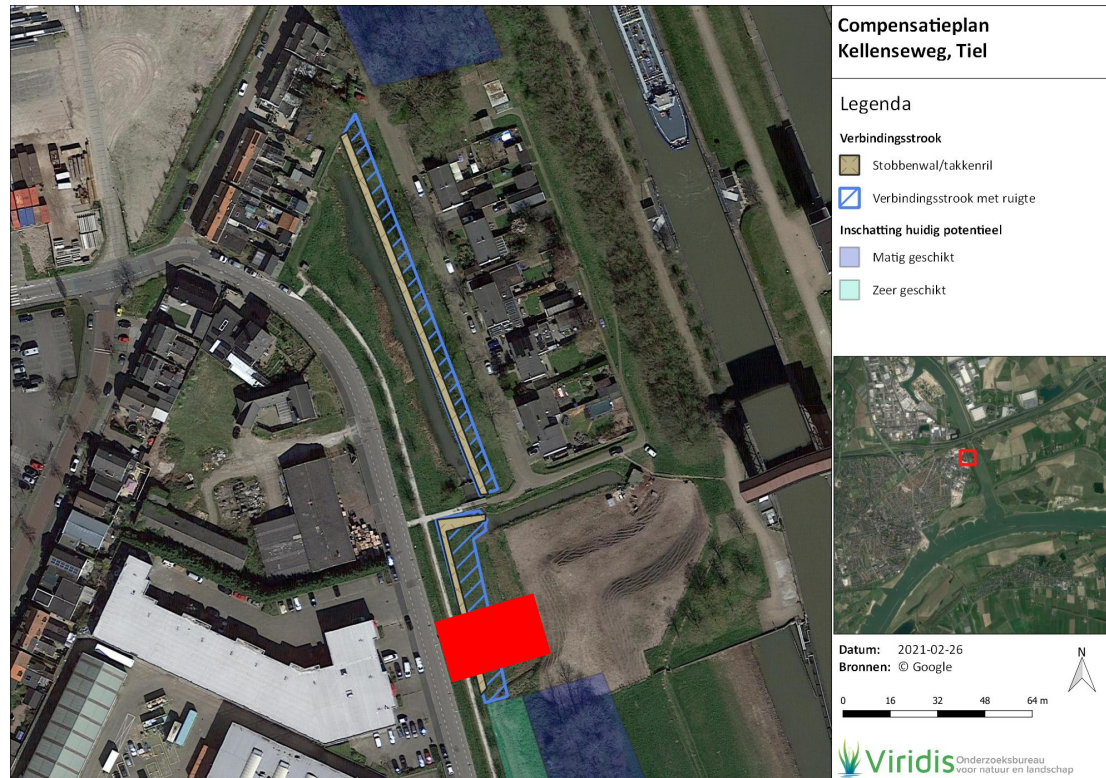
Figuur 6.6 Locatie verbindingsstrook compensatie Kellenseweg, en ligging (bij benadering) tijdelijke brug over verbindingsstrook (rood vlak)

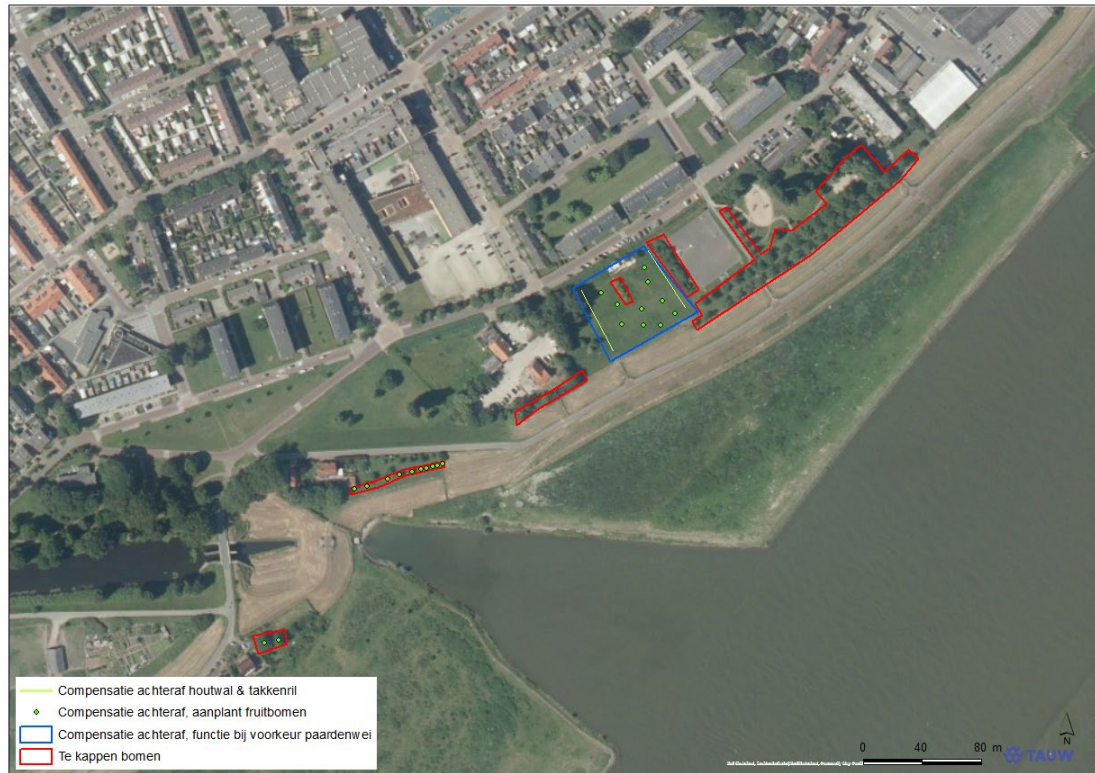
Figuur 6.6 Locaties aan te leggen houtwal, rakkenril en aanplant fruitbomen na afloop van de werkzaamheden
