Dijkversterking Stad Tiel

Ontwerpnota voorlopig ontwerp KW17 Coupure Waalstraat

Opdrachtgever: Waterschap Rivierenland

Referentie: INFR200121-R13

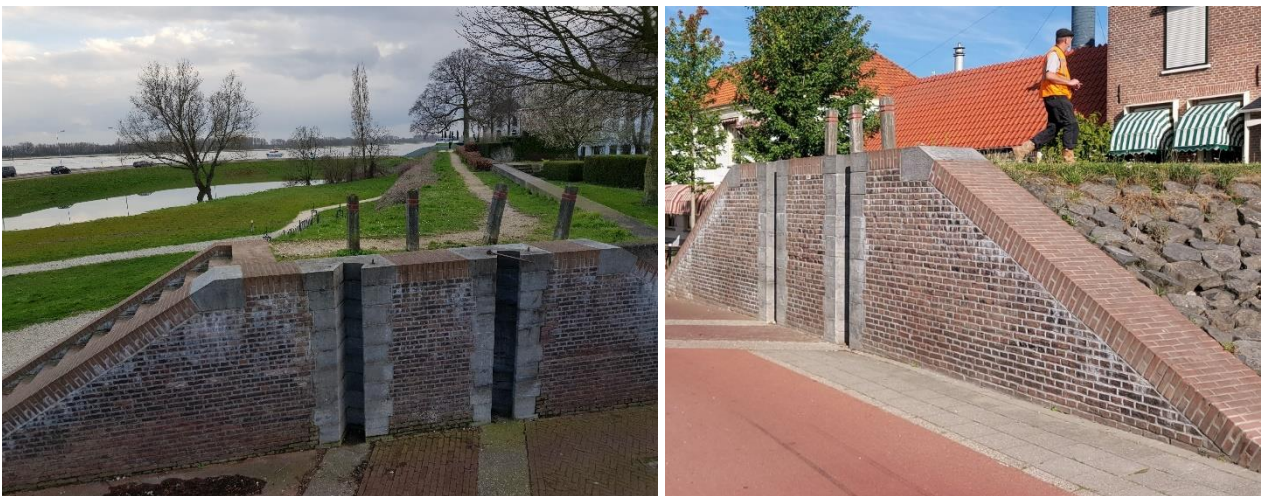
Figuur 2-6 Schotbalkspinning en -aanslag (links) en noordelijke wand (rechts)

Zowel de noordelijke als zuidelijke wand bestaat uit metselwerk en natuursteen schotbalkspinningen en hoekstenen. De wand bestaat over de volledige dikte uit metselwerk en is gefundeerd op een betonplaat die ca. 500mm uitsteekt aan alle zijden. De leeftijd van de materialen is onbekend. Tijdens de inspectie is vastgesteld dat het voegwerk er goed uit ziet en recentelijk lijkt te zijn vernieuwd (zie [7]). Op basis van foto's kan gesteld worden dat dit in ieder geval na 2011 moet zijn geweest (zie Bijlage A).

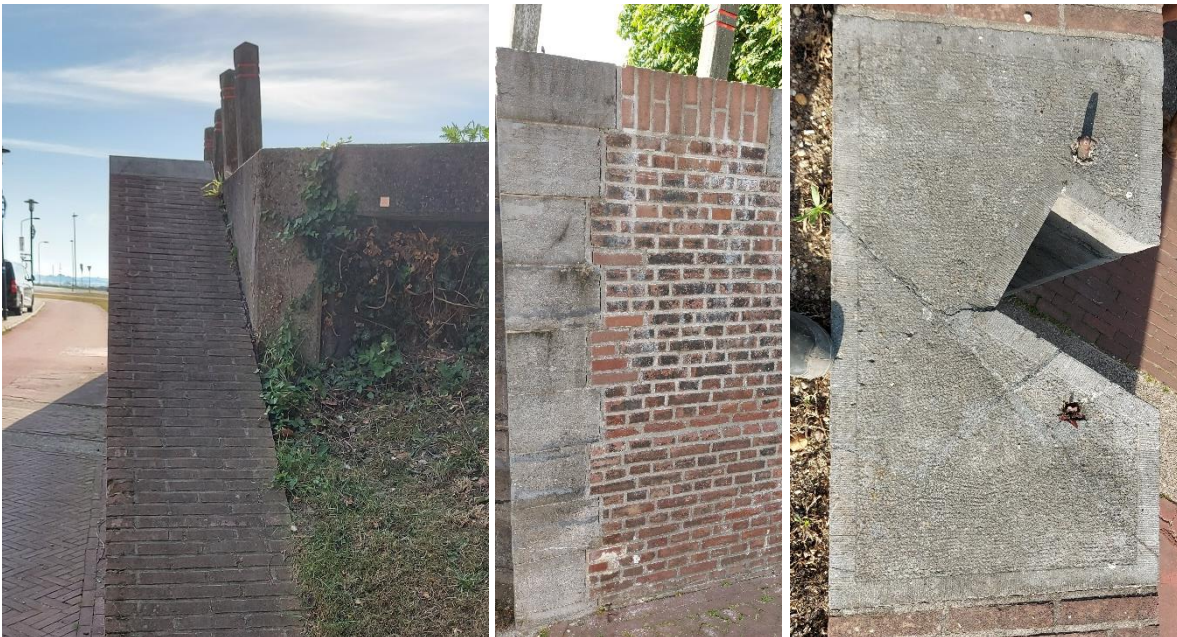
Figuur 2-7 Betonwand binnendijks zuidzijde (links), scheuren tussen natuursteen en metselwerk (aug 2020, midden) en haarscheuren bovenzijde sponningen (aug 2020, rechts)

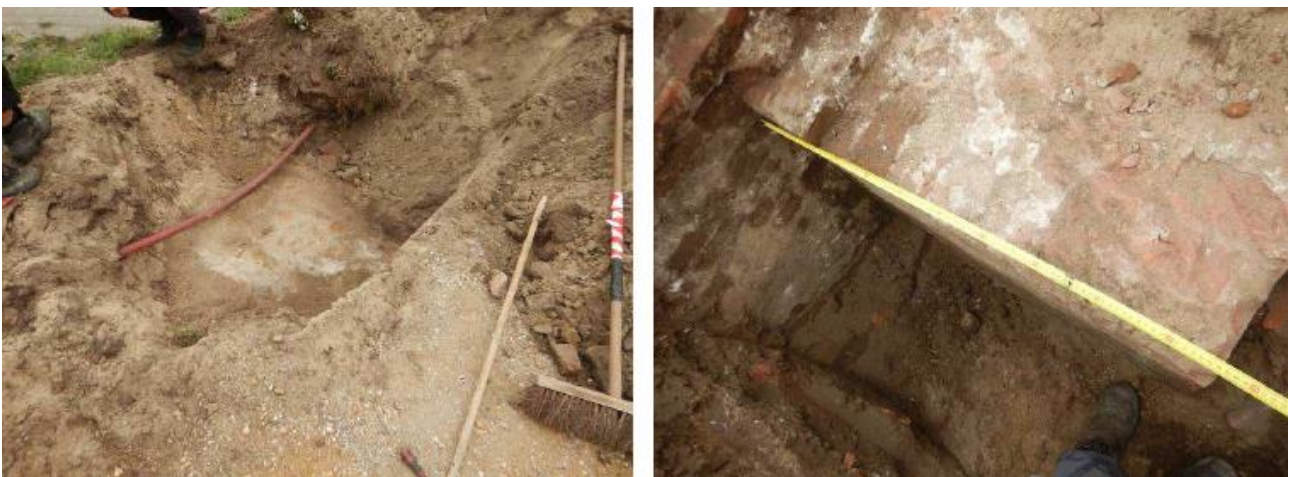
Aansluitend en haaks op de noordelijke wand is een gemetselde gewichtsmuur van 1x1m aangetroffen bestaande uit een cementmengsel met bakstenen. De wand sluit aan op de wand van de coupure hoewel de aansluiting gescheurd lijkt te zijn (zie [7]).

Figuur 2-8 Gewichtsmuur haaks op noordelijke wand (zie [7])

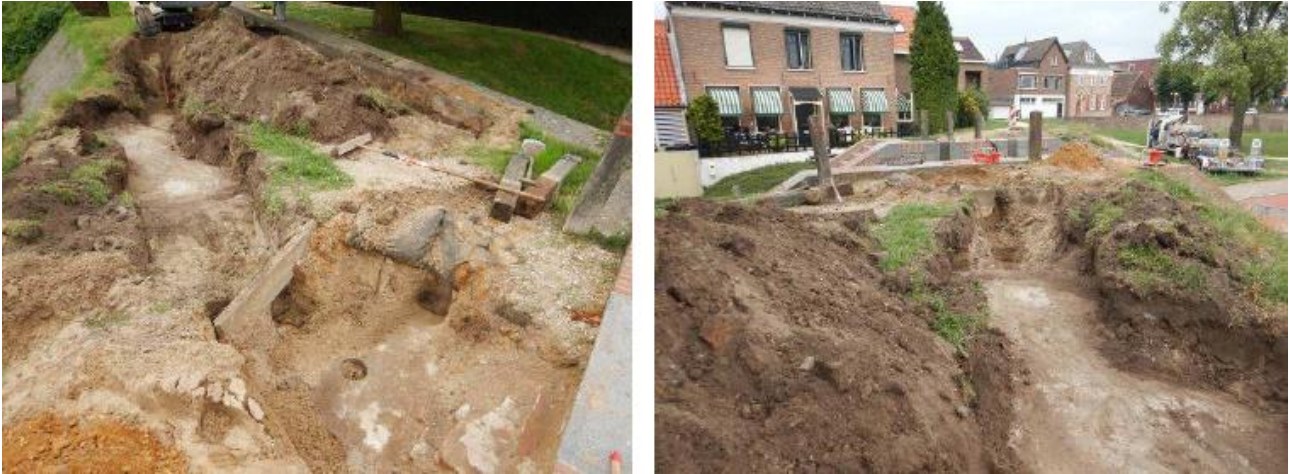
Figuur 2-9 Betonplaat op gewichtsmuur haaks op zuidelijke wand (zie [7])

Aansluitend en haaks op de zuidelijke wand is een gemetselde wand/gewichtsmuur van 2mx1m (LxB) aangetroffen. Op deze wand en aan de binnendijkse zijde is een cement-/betonplaat aanwezig van ca. 200 tot 300mm dik. De vorm van de plaat is schetsmatig weergegeven in Figuur 2-9 en Figuur 2-10. De wand sluit aan op de wand van de coupure. Het is niet bekend wat er onder de betonplaat aanwezig is.

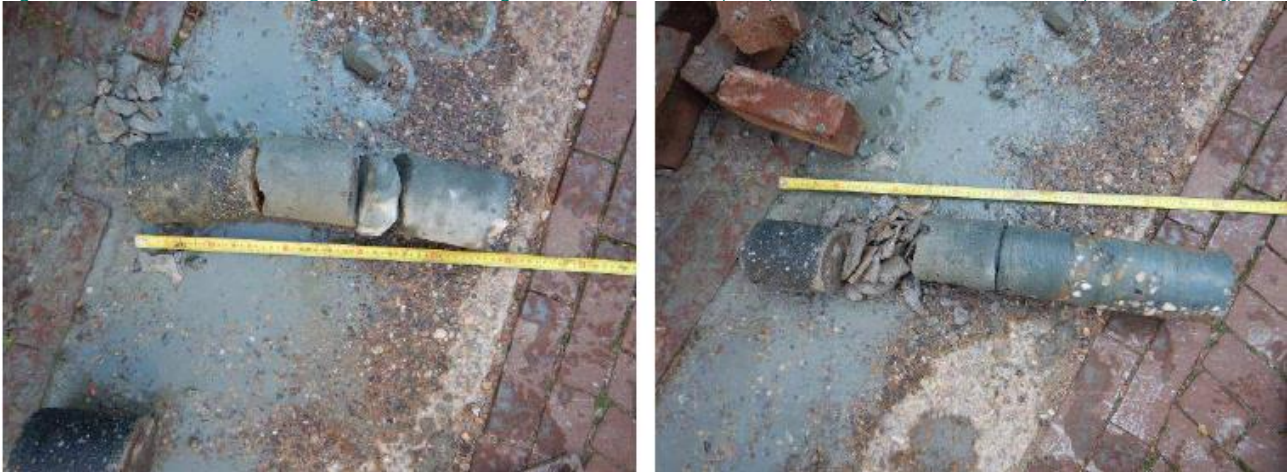
Figuur 2-12 Aanwezigheid betonnen plaat (800mm dik) tussen de onderslagbalken (zie [7])

Zowel de wanden als de onderslagbalken rusten op een betonnen plaat van 800mm dik. Deze plaat is op alle locaties aangetroffen. Binnen en buitendijks is de plaat aangetroffen tijdens het fundatieonderzoek (zie [11]). Tussen de onderslagbalken is de plaat aangetroffen in de kernboringen tijdens de inspectie (zie Figuur 2-12).

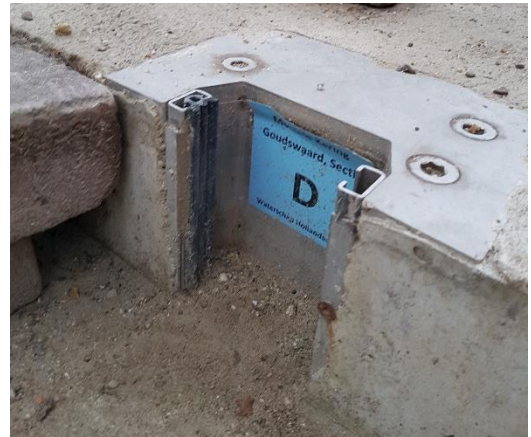
Figuur 3-2 Voorbeeld korte sponning in overgang coupure naar bestaande sloof op damwand

- In de overgang (zuidwest-zijde) naar de bestaande sloof op damwand (deeltraject 4C2) wordt de betonnen wand verhoogd en wordt er in deze wand een lage sponning aangebracht t.b.v. het hoogteverschil tussen de wand langs de coupure en de bovenzijde van de bestaande sloof (zie als voorbeeld Figuur 3-2).

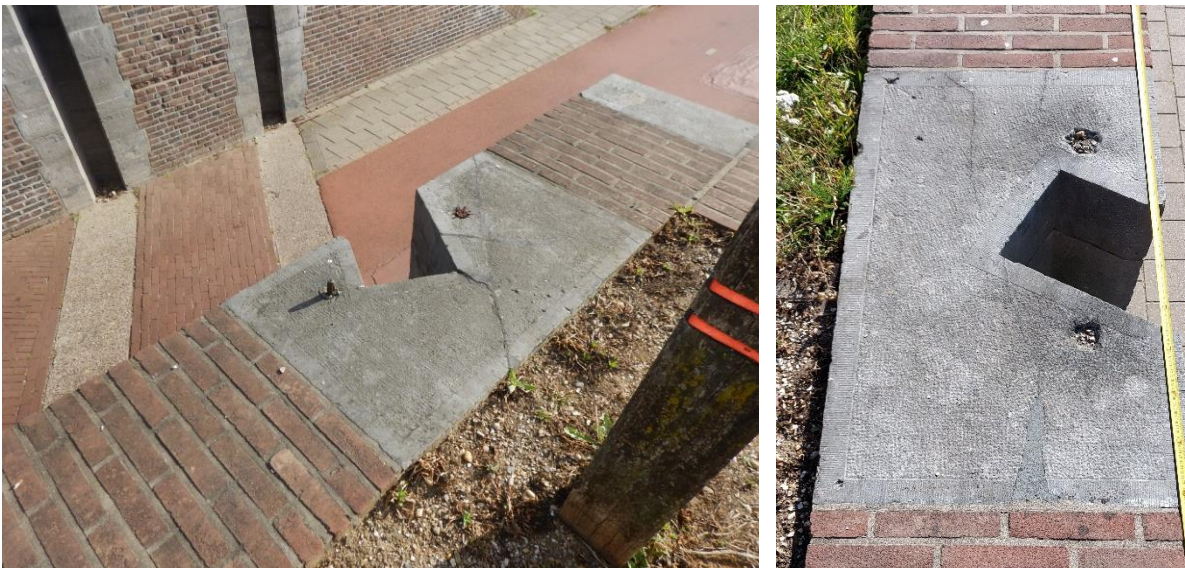
De schotbalken staan onder een hoek van ca. 63° ten opzichte van de wanden. Dit betekent dat de diepte van de inkassing aan weerszijden van elkaar verschilt. Ter plaatse van de zuidelijke wand wordt de sponning op de korte zijde belast en ter plaatse van de noordelijke wand wordt de sponning op de lange zijde belast. In Figuur 7-1 zijn de buitendijkse sponningen van beide wanden weergegeven.

Figuur 7-1 Buitendijkse sponning zuidelijke wand (links) en noordelijke wand (rechts)

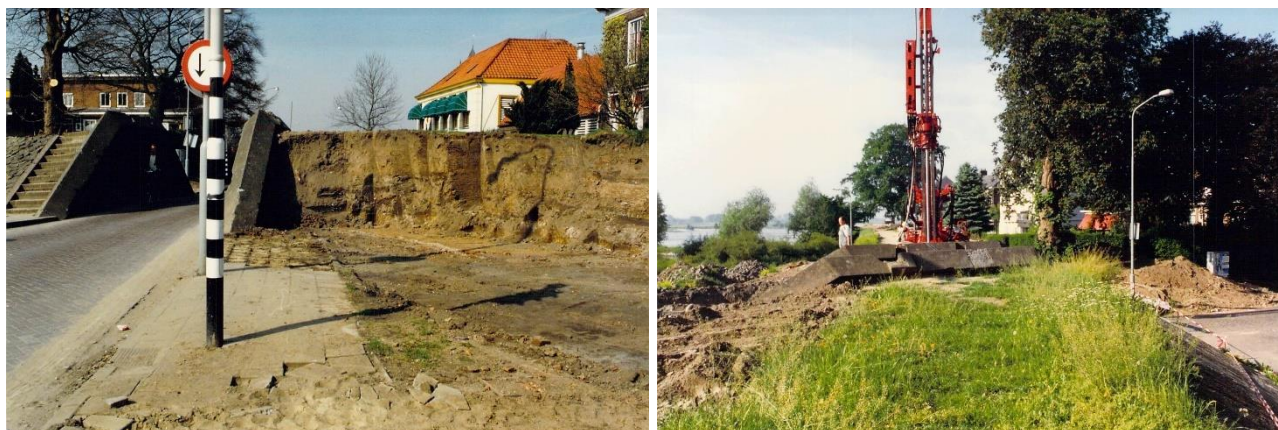
Figuur 10-6 Ontgraving noordelijke wand (links) en aanbrengen jetgroutkolommen achter zuidelijke wand (rechts), Jack Buis, 1996-1997

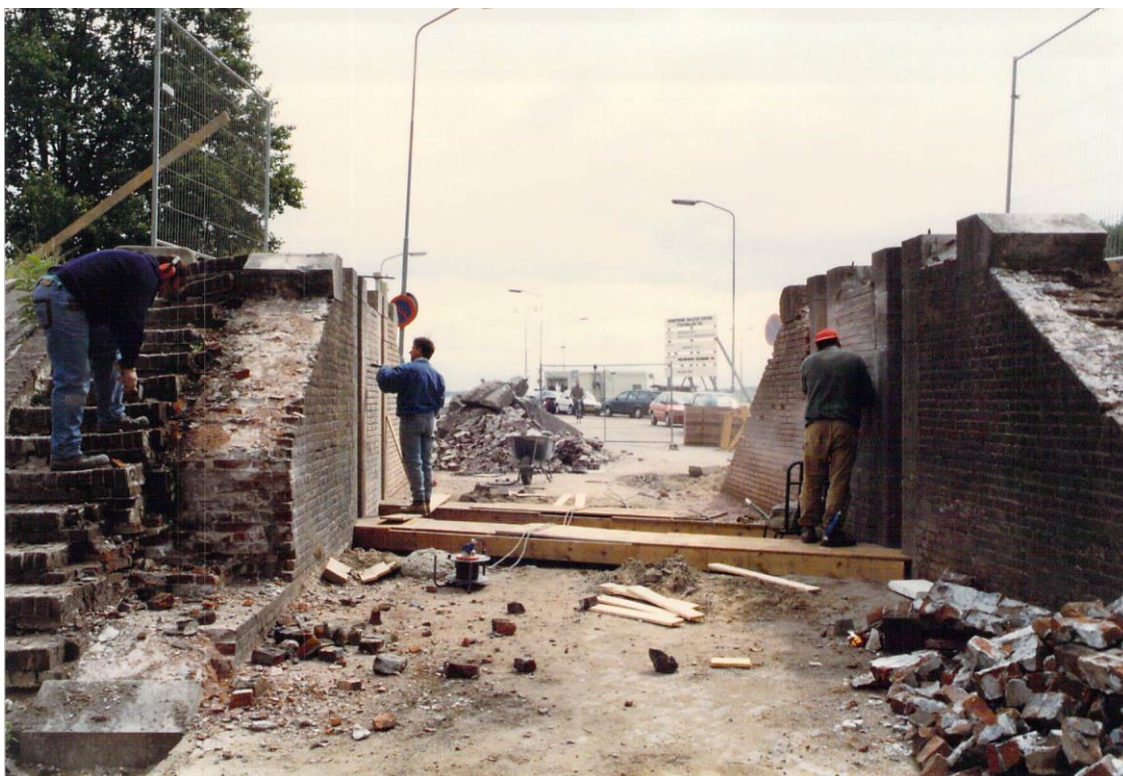
Figuur 10-8 Renovatie wanden en noordelijke trap, Jack Buis, 1996-1997

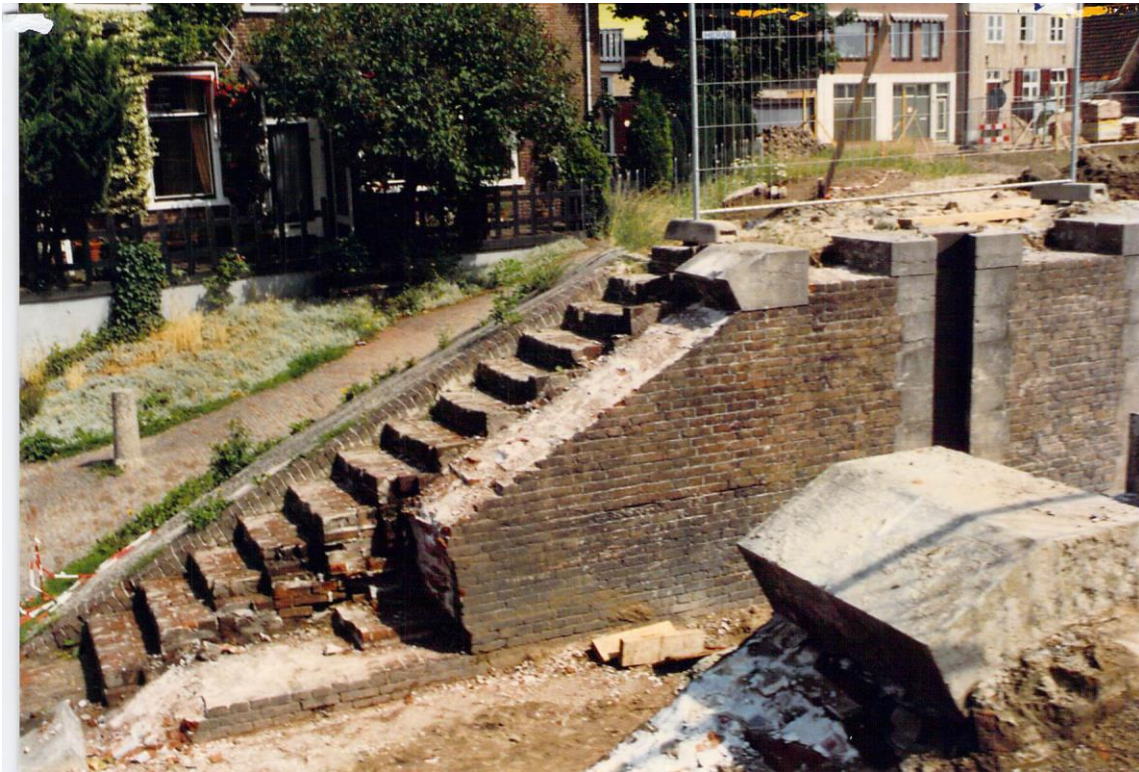
Figuur 10-9 Renovatie noordelijke wand en trap, Jack Buis, 1996-1997

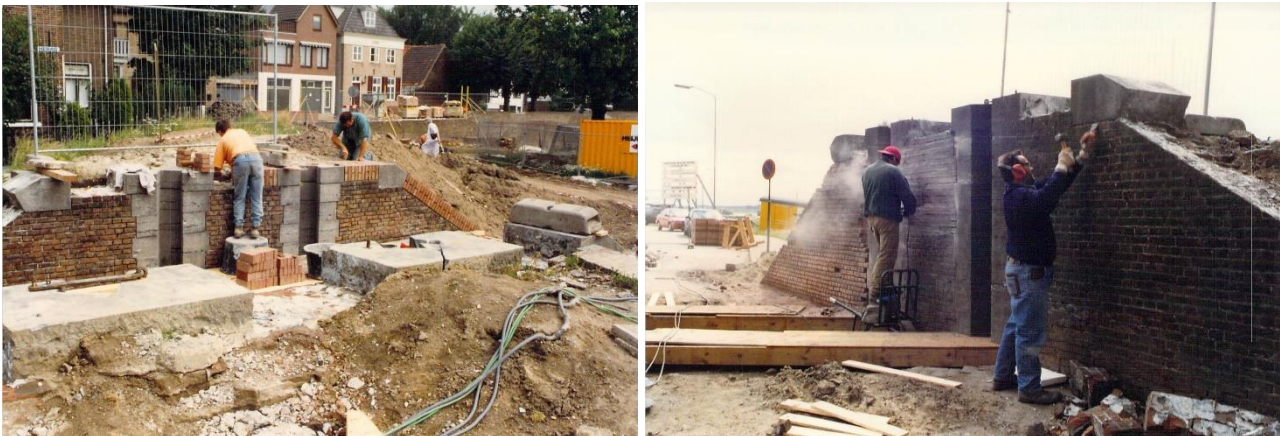
Figuur 10-10 Aanbrengen metselwerk rollaag noordelijke wand (links) en vernieuwen voegwerk zuidelijke wand (rechts), Jack Buis, 1996-1997

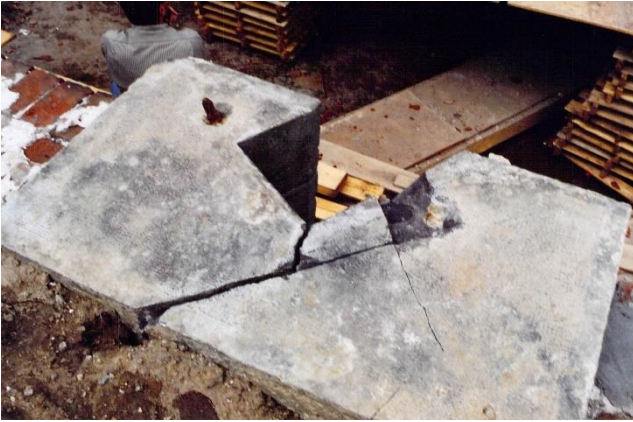
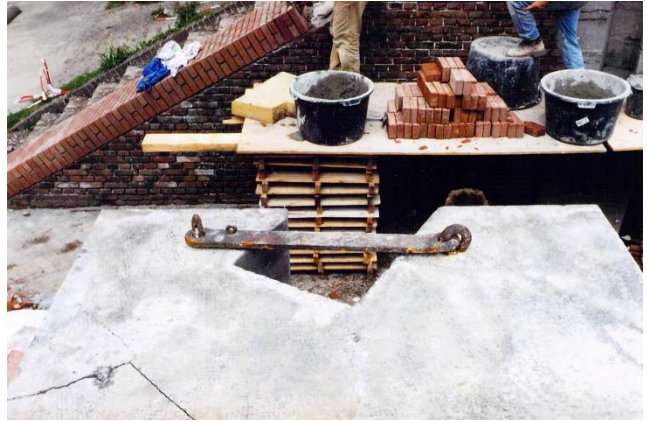
Figuur 10-11 Scheuren in natuurstenen sponning (links en rechts) en aanbrengen metselwerk rollaag zuidelijke wand (rechts), Jack Buis, 1996-1997

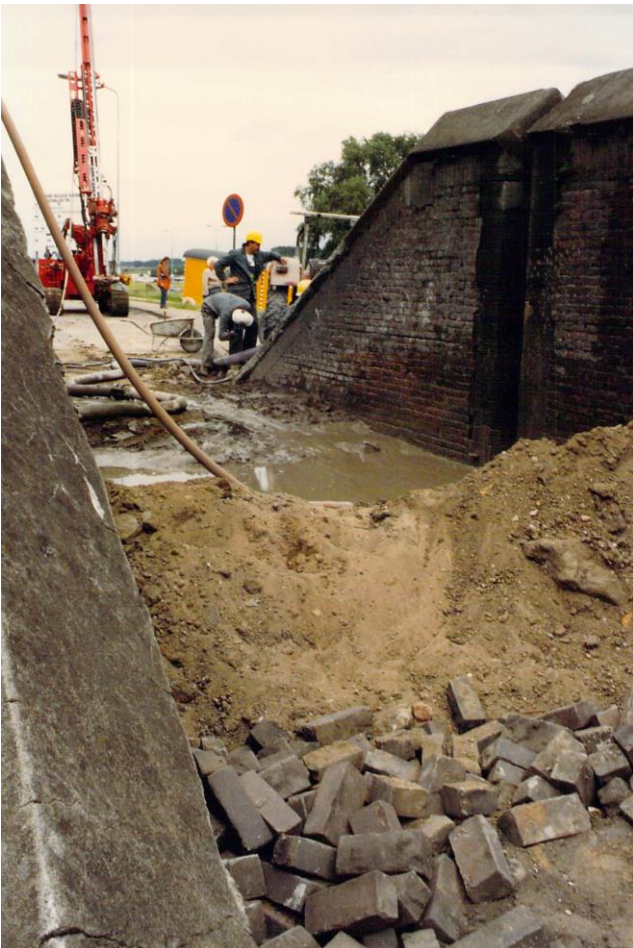
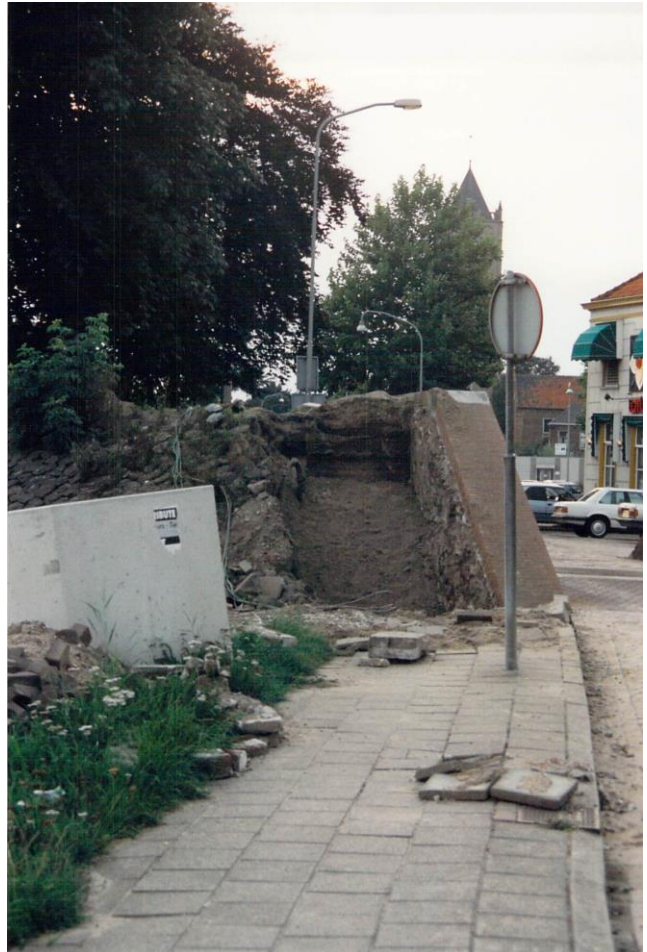
Figuur 10-12 Aanbrengen jetgroutkolommen (links) en volledige sloop zuidelijke trap buitendijks (rechts), Jack Buis, 1996-1997

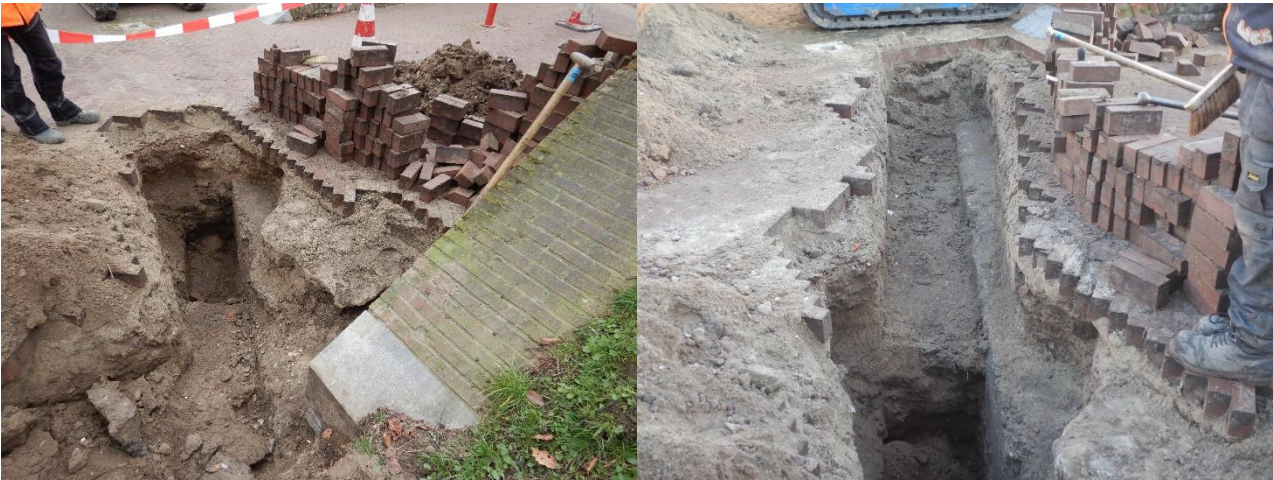
Figuur 10-15 Betonnen funderingsplaat t.p.v. zuidelijke wand binnendijkse zijde (links; zie [11]) en tussen wanden binnendijks (rechts; zie [11])

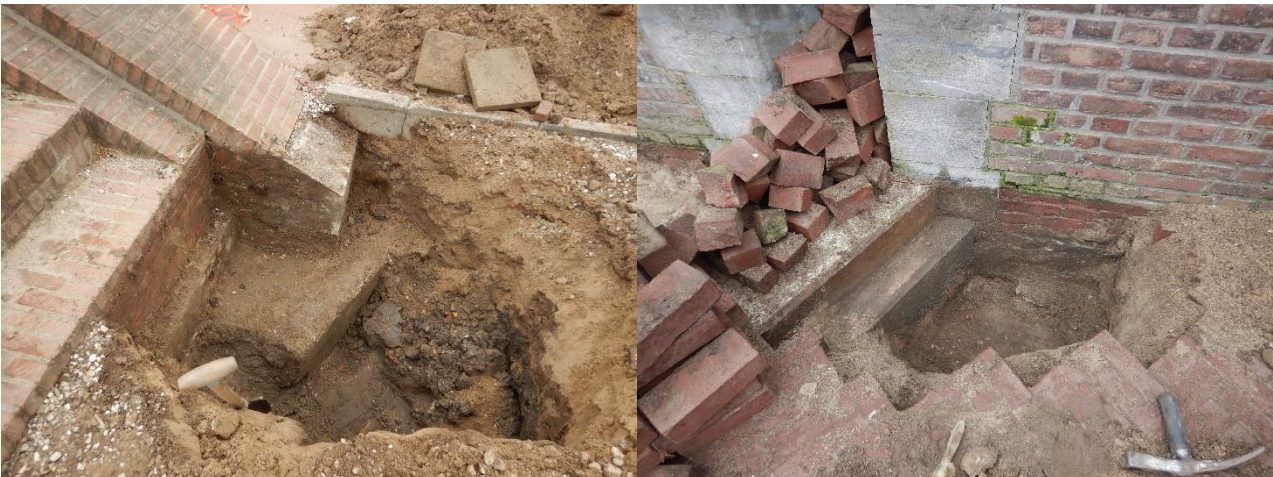
Figuur 10-16 Betonnen funderingsplaat t.p.v. zuidelijke wand buitendijkse zijde (links; zie [11]) en onderlagbalk sponning zuidelijke wand binnendijkse zijde (rechts; zie [11])

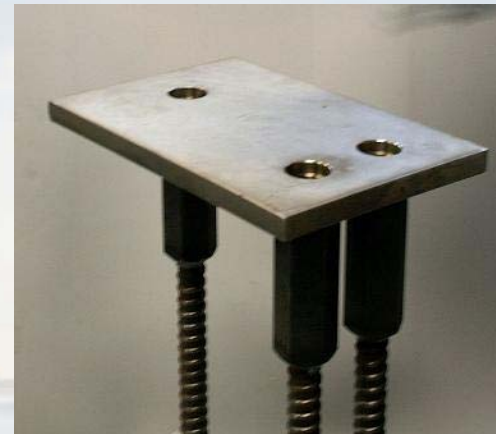
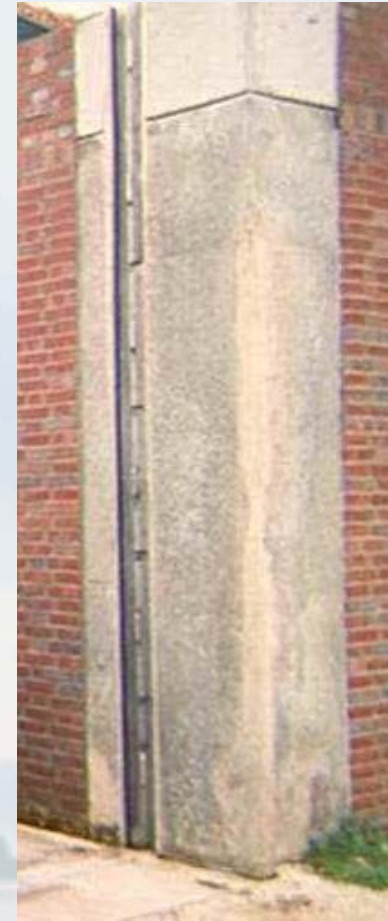
Ter voorbereiding van de systeemmontage worden edelstaal-ankerplaten in het fundament – evenals zijdelingse wandaansluitprofielen ingebetonneerd.

De boringen in de ankerplaten worden weers- en vandalismezekeer gesloten. Op wens zijn afdekplaten voor wandaansluitingen in verschillende uitvoeringen verkrijgbaar.

Als standaard bieden wij de ankerplaten in een doorlopende bodemrail geïntegreerd aan.

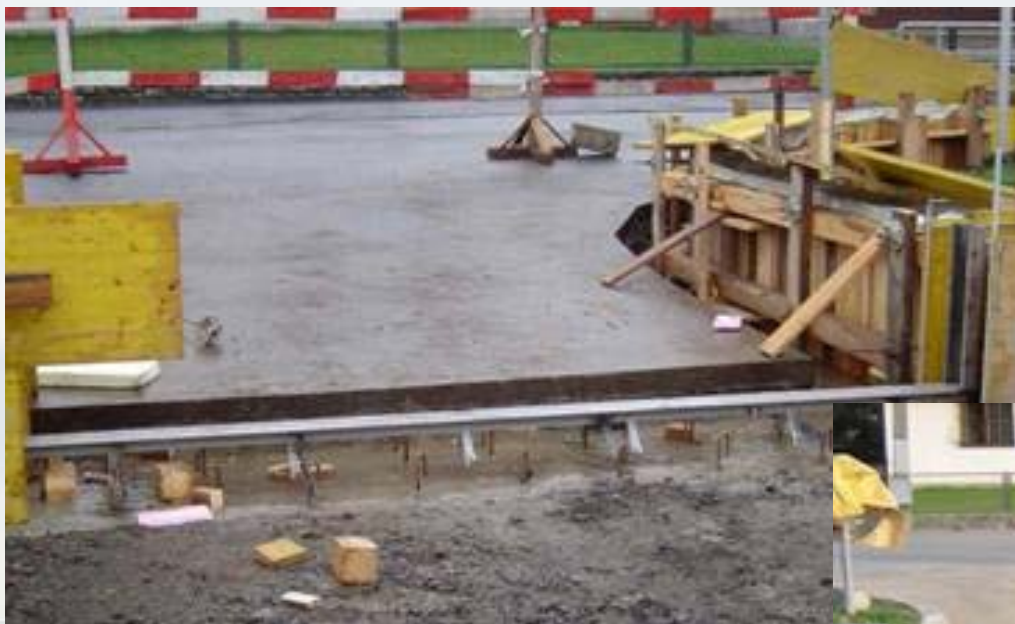
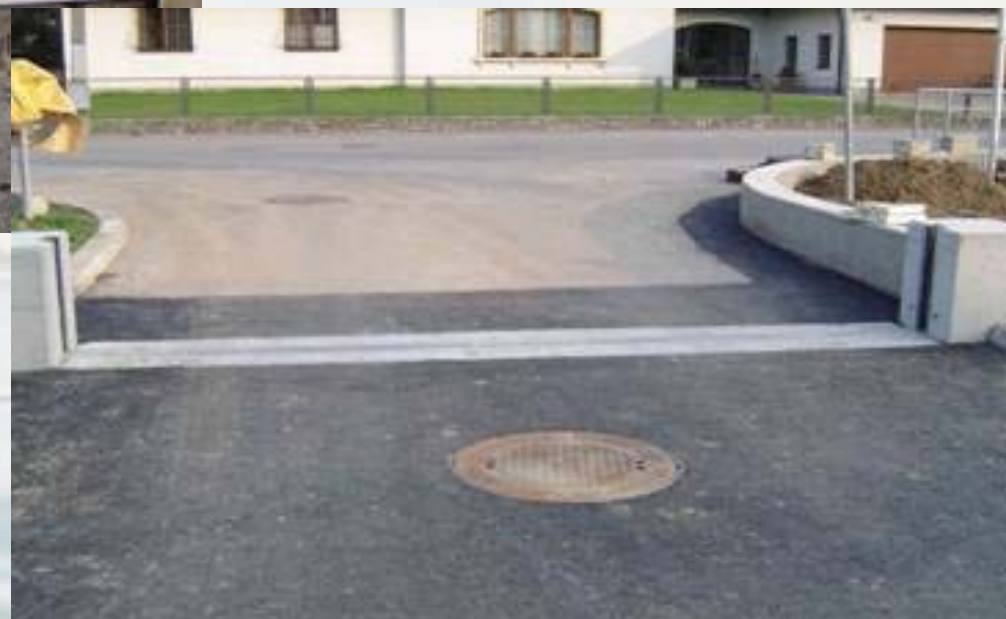
Voor de verlichting van de montage wordt de doorlopende bodemrail als steekstelsysteemproject betrokken op het eindmaat voorbereid - geleverd .

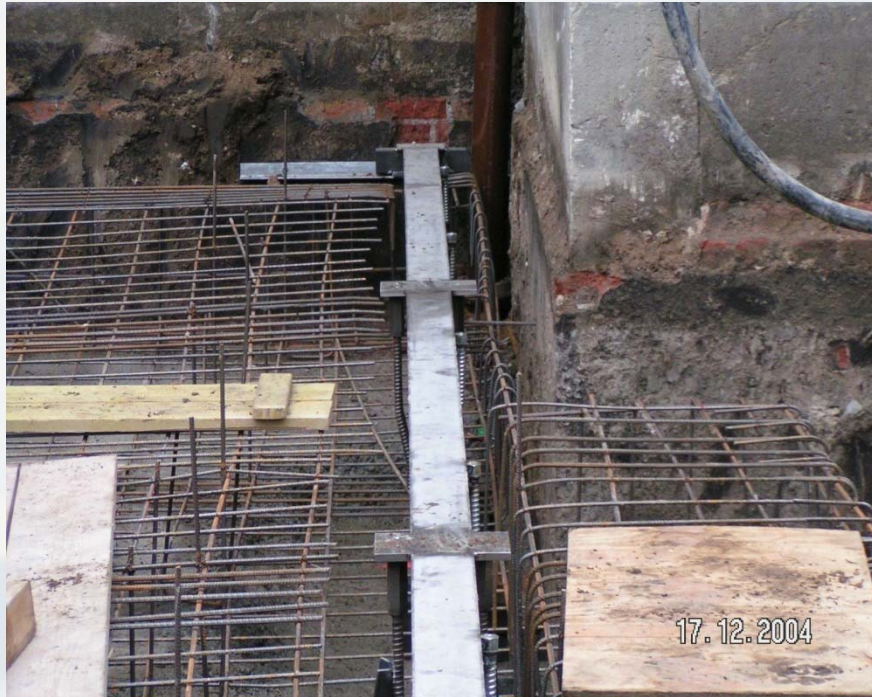
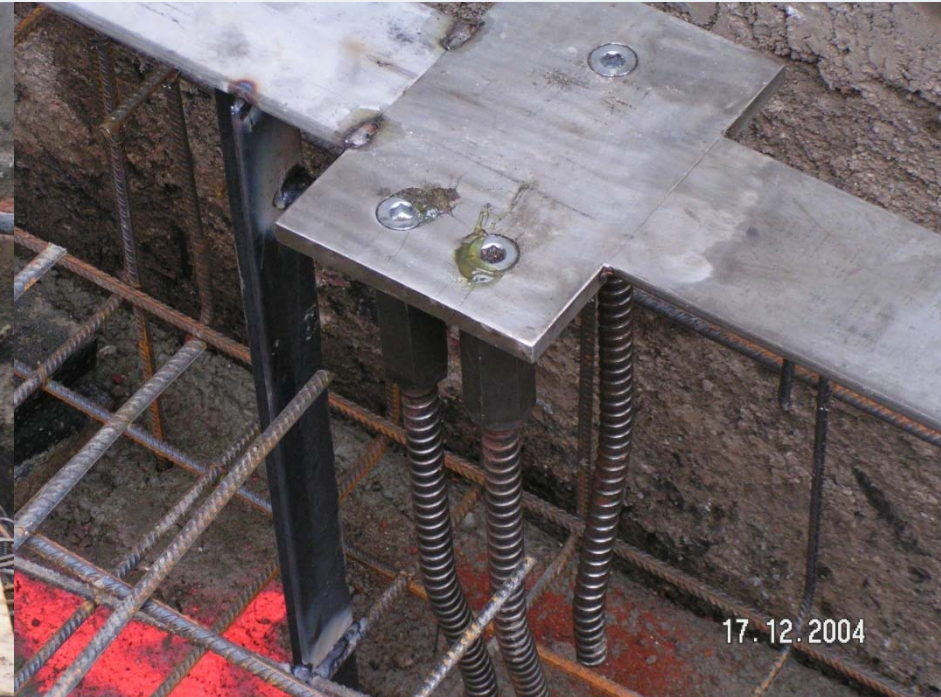
Bij de installatie worden de geprefabriceerde elementen ineengezet, gericht, ingebetonneerd- klaar.

Het richten van afzonderlijke ankerplaten valt weg. Dit vermindert de kosten voor de eerste montage aanzienlijk en verhoogt de pasprecisie.

Hoekankerplaten zijn in willekeurige hoeken realiseerbaar en zijn eveneens geprepareerd.

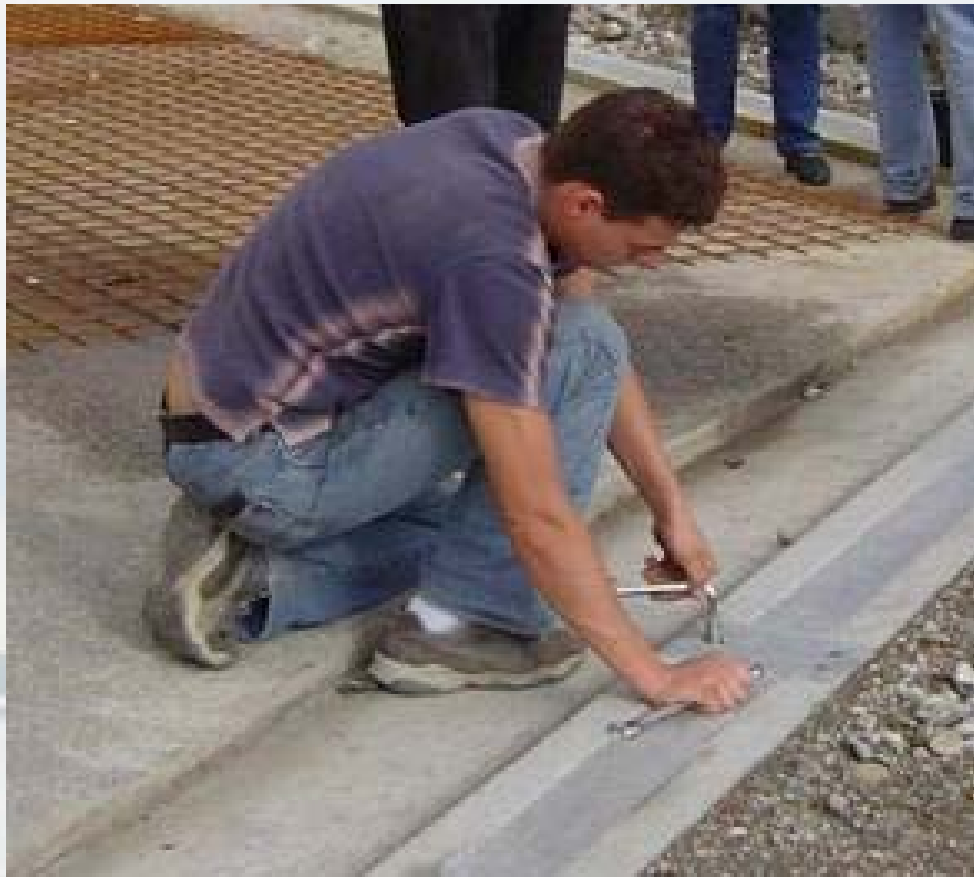
De steunen worden opgezet en vastgeschroefd.

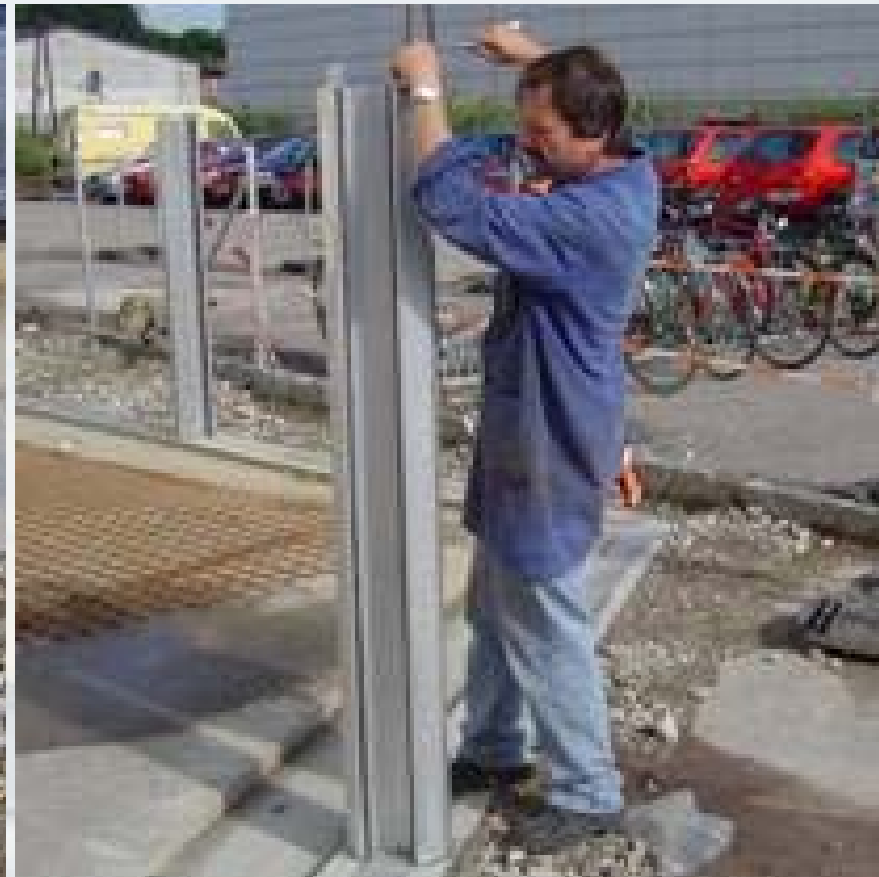
Nadat de steunen werden gemonteerd, kunnen de balken licht en vlot worden ingelegd.

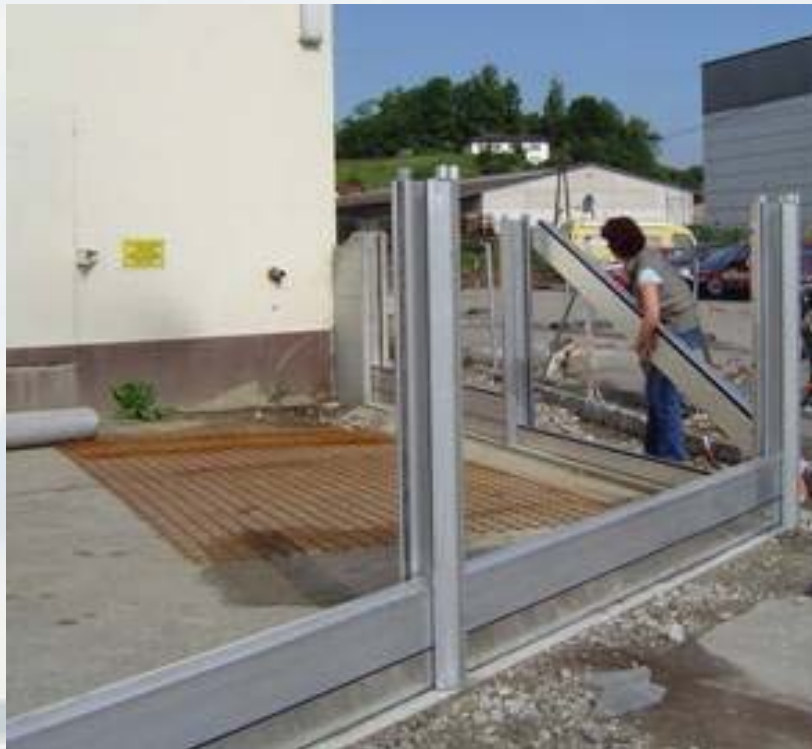
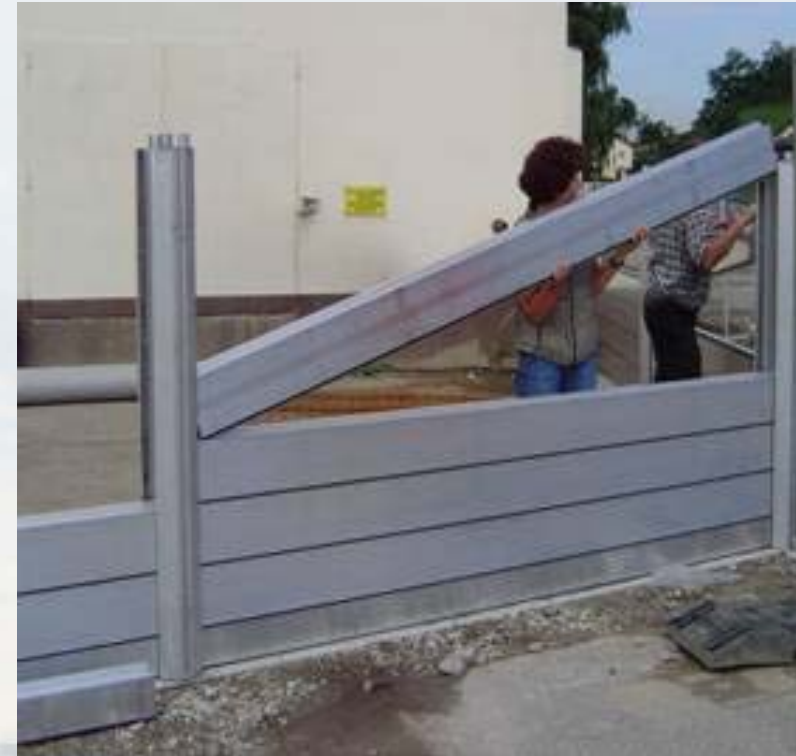
Een montage tot aan de complete beschermhoogte is NIET ONMIDDELLIJK vereist.

De beschermwand kan bij stijgend hoogwater worden verhoogd.

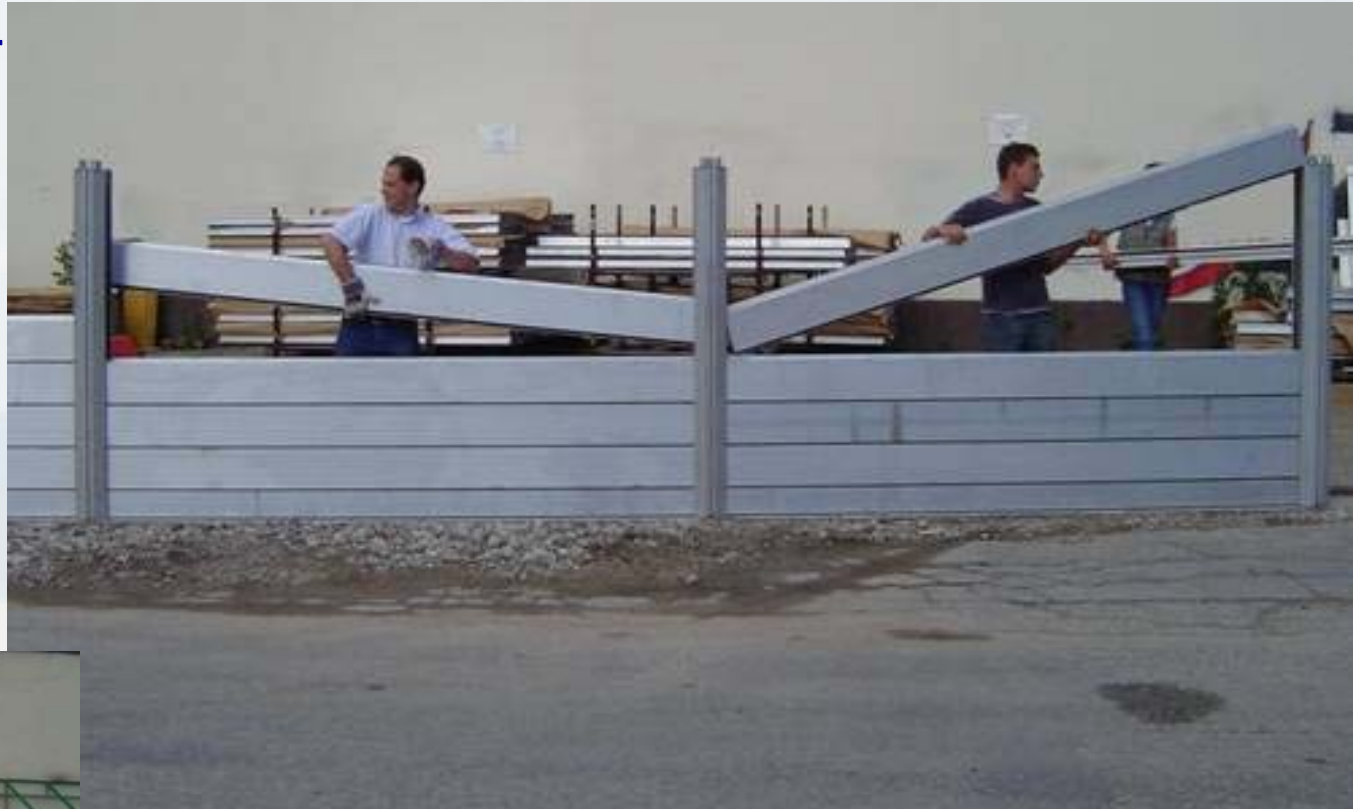
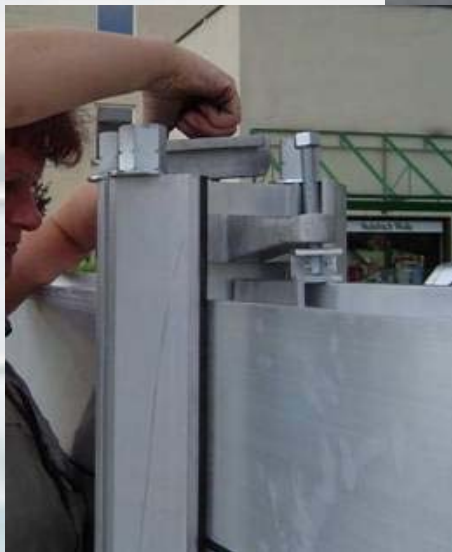
Na het bereiken van de gewenste of maximale beschermhoogte worden de verticale spanners bevestigd.

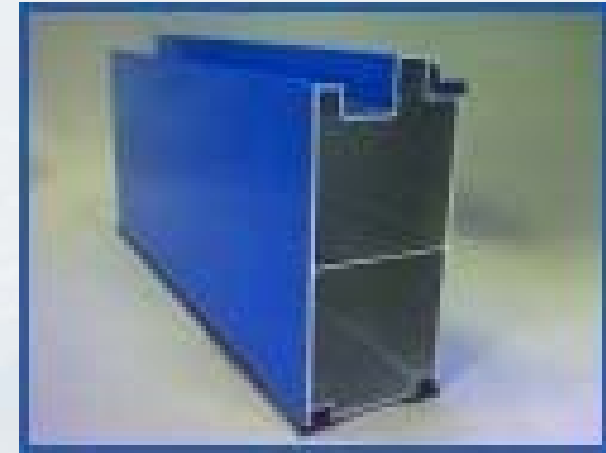
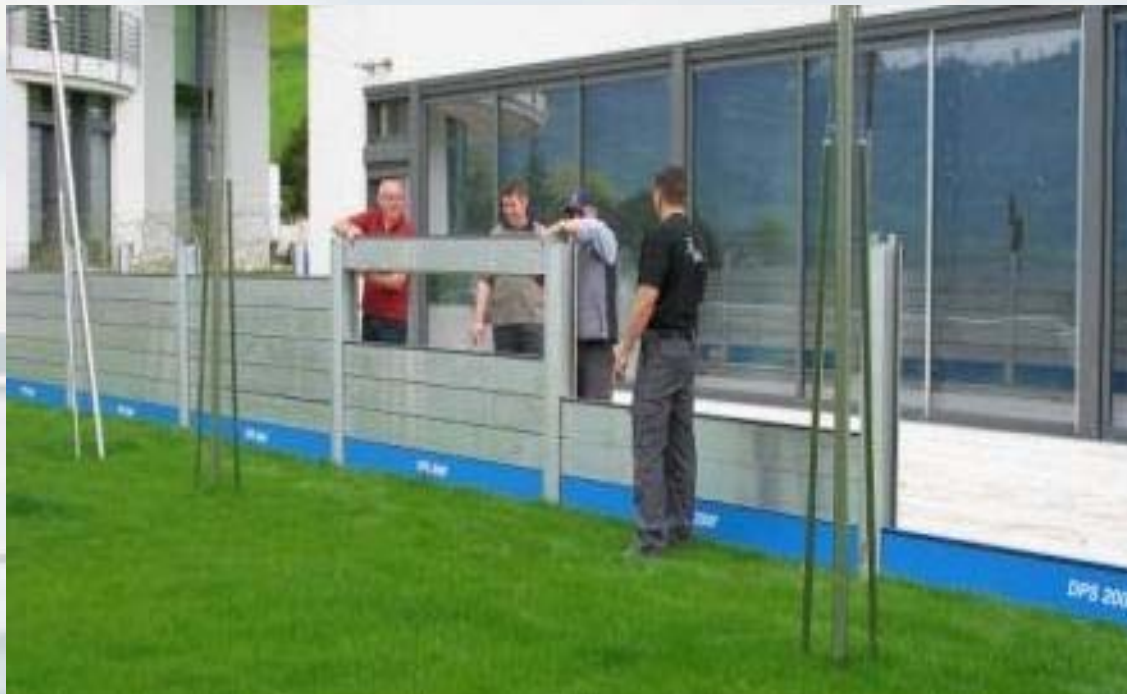
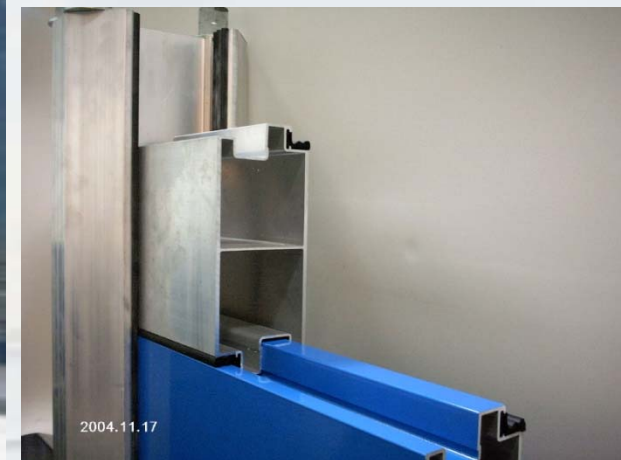
A: Systemen met eenvoudige profieldoorsnede houden het risico in bij de eerste schok te barsten.

B: **De vertande DPS 2000®-schot-balken bieden hoge stabiliteit en maximale veiligheid** tegen mechanische beschadiging door drijvend goed evenals ook tegen vandalisme.

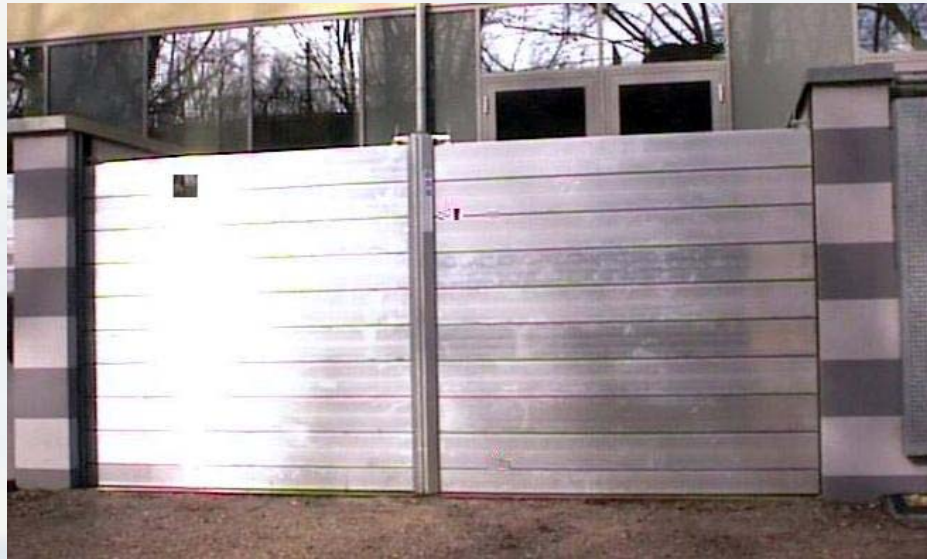
De aluminiumsteunen zijn tot en met een beschermhoogte van 1,60 m over het algemeen vrijstaand. Bij grotere beschermhoogten is het van de veldbreedte afhankelijk wanneer en welke achterste stut wordt ingezet.

De achterste stut van DPS 2000® moet ook bij grotere beschermhoogten eerst dan worden gemonteerd, wanneer meer schotbalken als de beschermhoogte 1,60 m worden ingelegd.

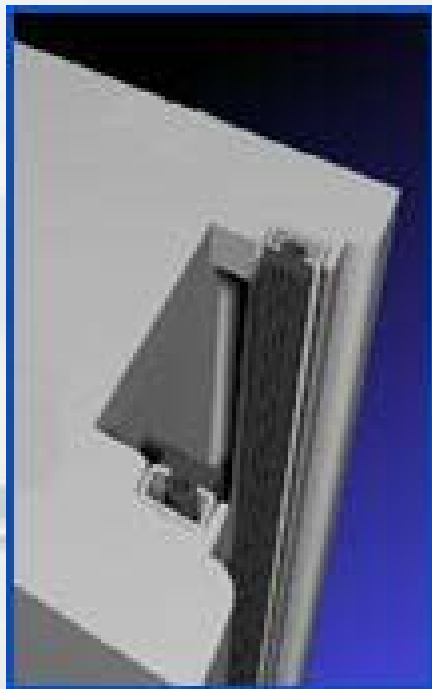
De wandaansluitprofielen zijn in verschillende uitvoeringen verkrijgbaar:

ingebetonnerde wandaansluitingen uit edelstaal

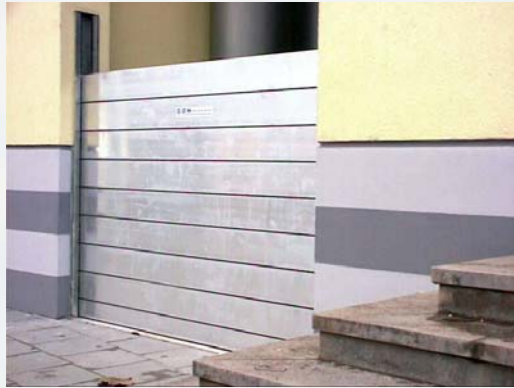
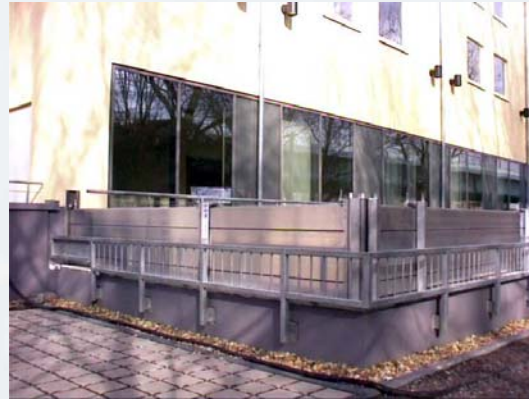
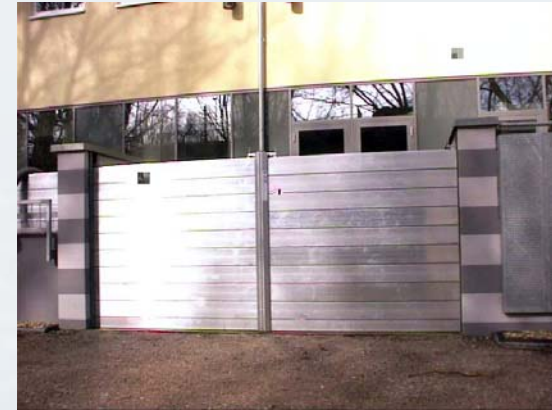
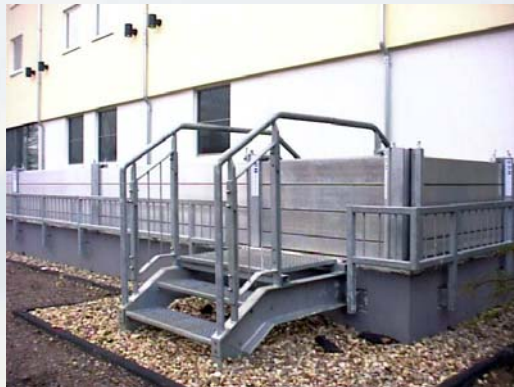
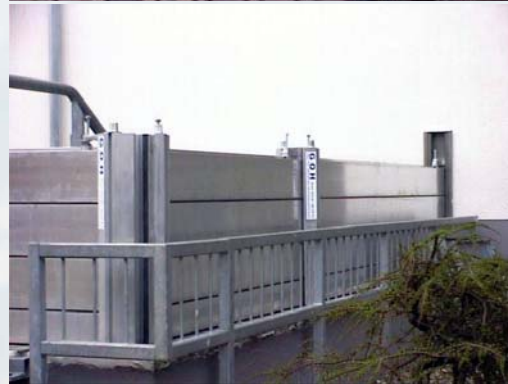
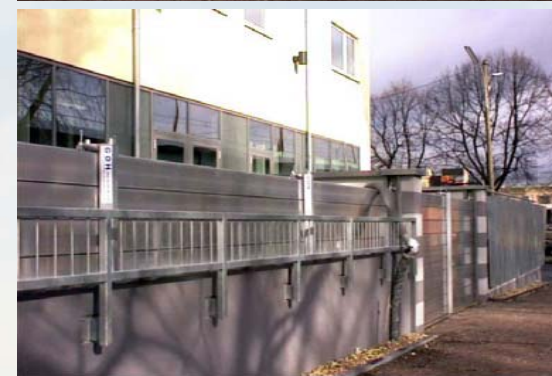
Stad Bingen

- gerealiseerd in het jaar 2003
- in totaal 50 m²
