Dijkversterking Stad Tiel

Ontwerpnota voorlopig ontwerp KW17 Coupure Waalstraat

Opdrachtgever: Waterschap Rivierenland

Referentie: INFR200121-R13

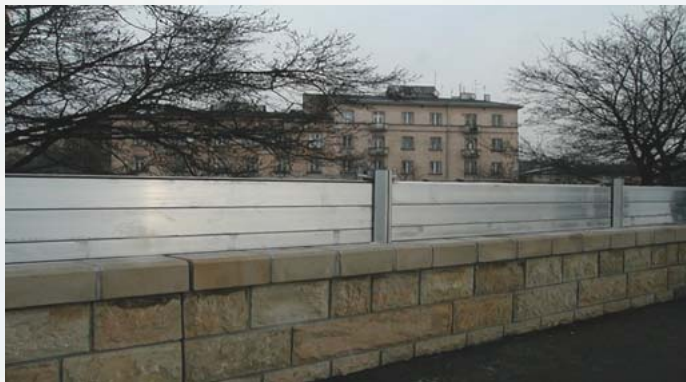
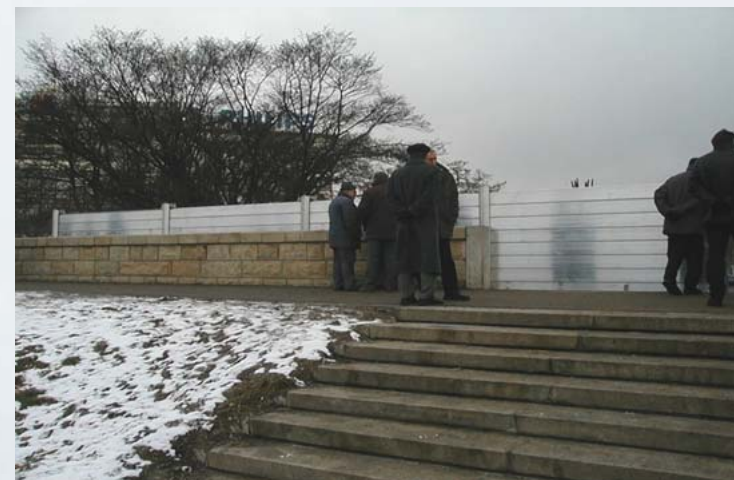
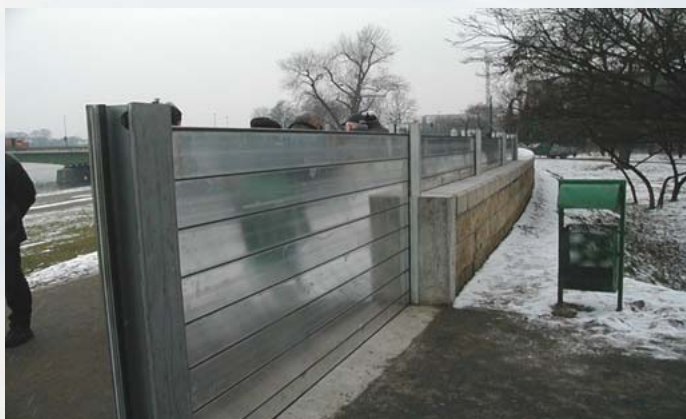
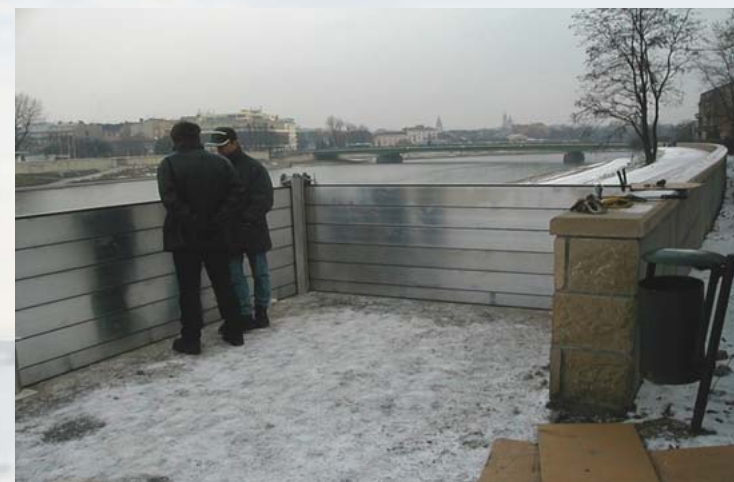
ASTRON Hotel Keulen

- gerealiseerd in het jaar 2001 ter bescherming tegen het 200-jarig hoogwater van de Rijn in Keulen
- in totaal 102 m²
- beschermhoogten tot 2,00 m
- steunen uit aluminium tot 1,60 m vrijstaand
- Bijzonderheden: in de bodemrails werden de opnamen voor de leuning met ingewerkt.

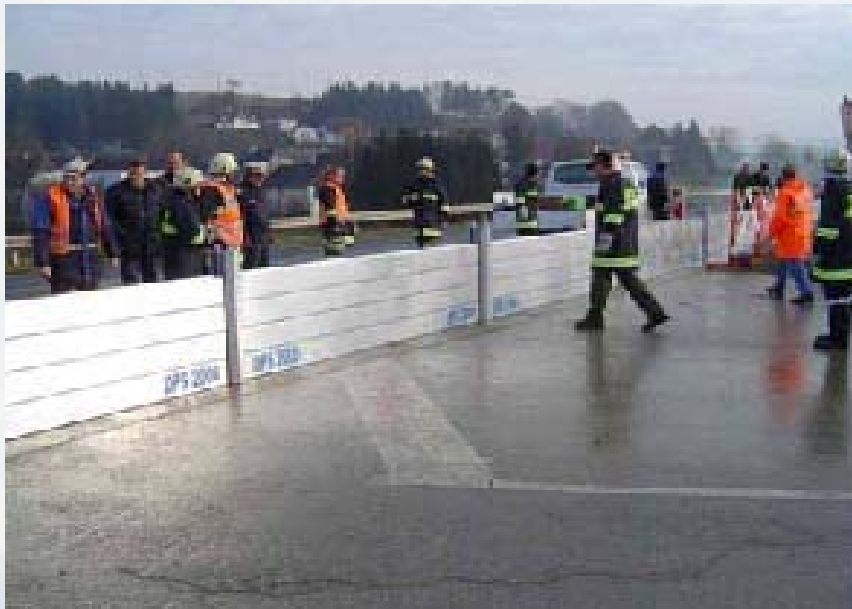
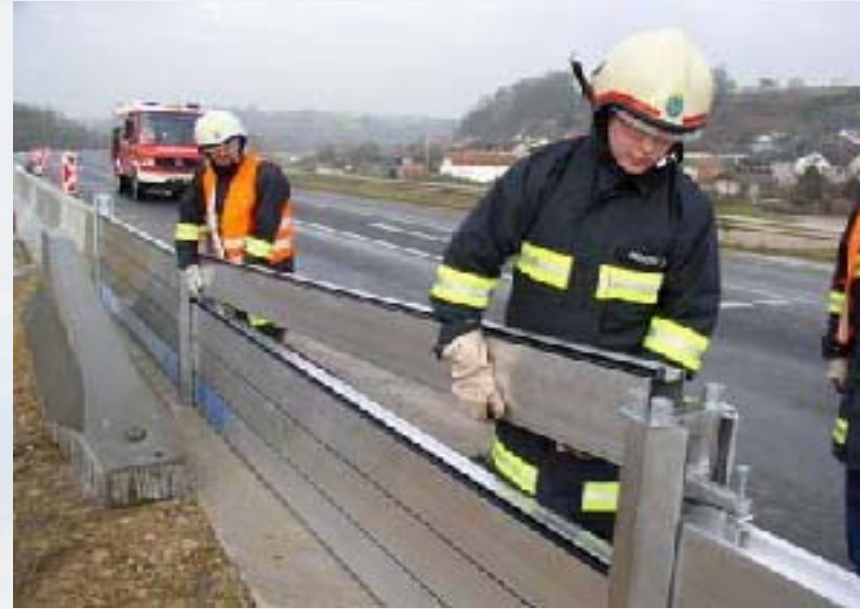
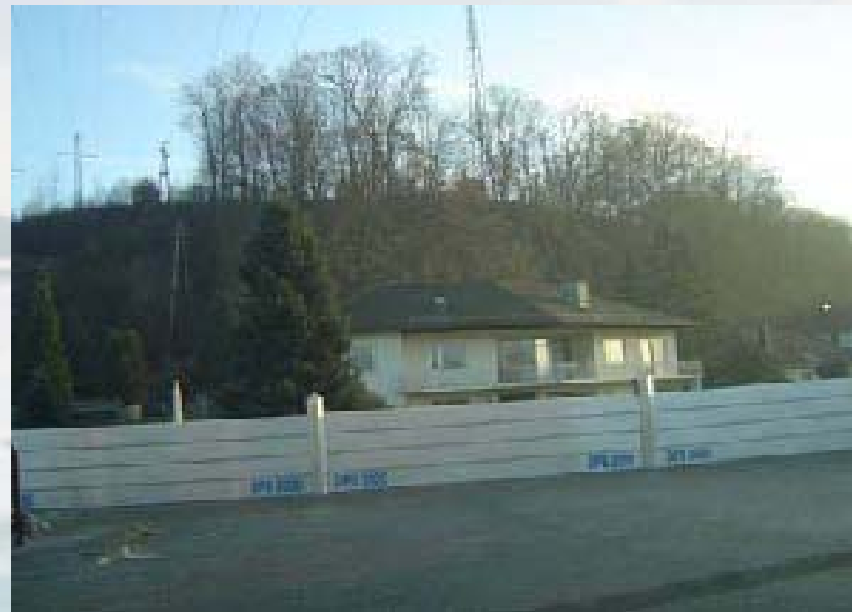
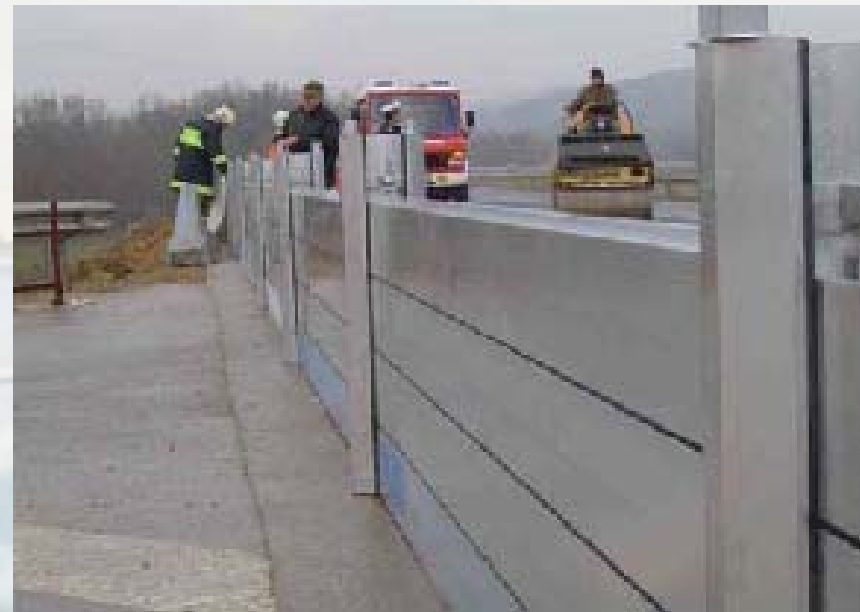
Stad Krakau, Polen

- gerealiseerd in het jaar 2000
- in totaal 833 m²
- beschermhoogten tot 1,60 m
- Bijzonderheden: Statiek in het Pools voorhanden
- gekruisde proef

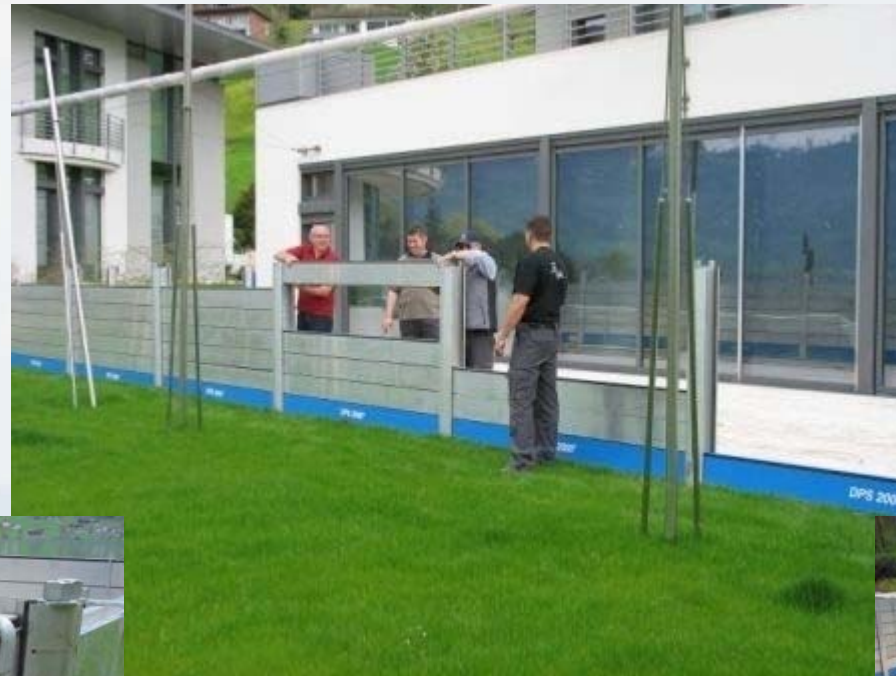
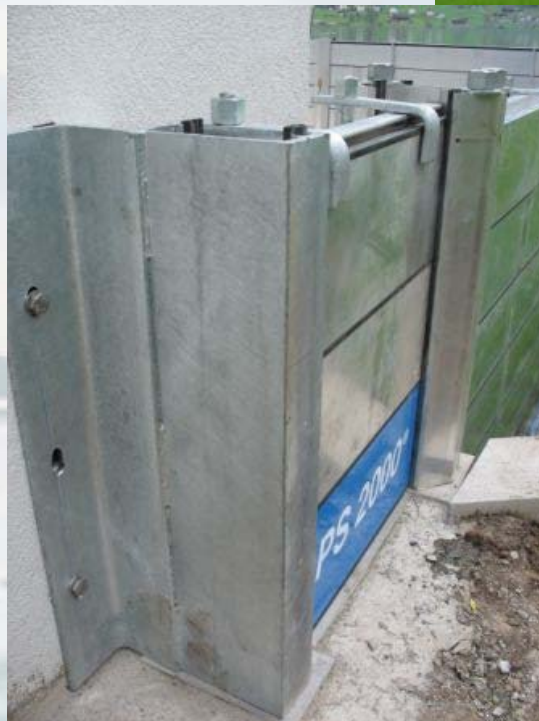
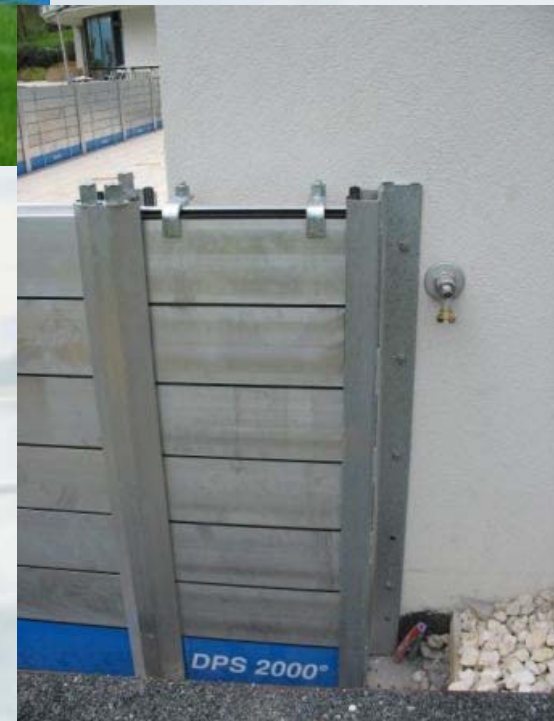
Parkview Home, Edinburgh, Schotland

- Gerealiseerd in het jaar 2002
- 12,30 m breed, beschermhoogte 1,00m
- Steunen uit aluminium vrijstaand
- Bijzonderheden: De hoogteovergang naar de stoepranden werd in de bodemrail en de steunen ingewerk

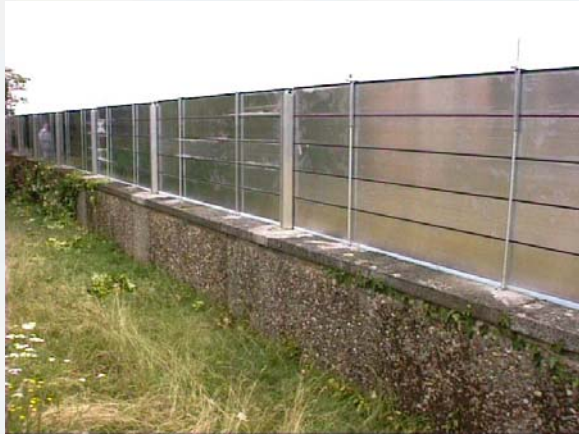
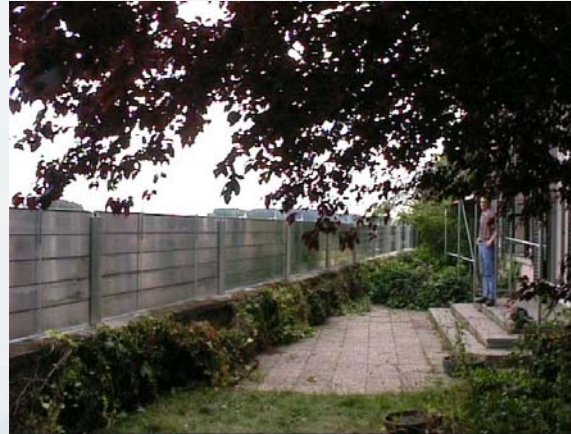
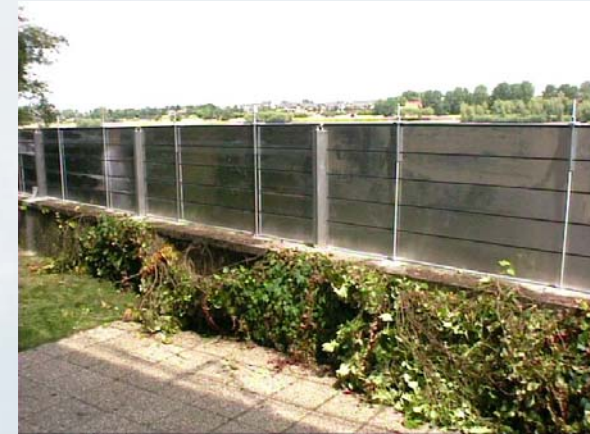
Stad Wesseling, Zweedse residentie

- gerealiseerd in het jaar 1999- in totaal 61 m²
- Beschermhoogten tot 1,20m
- doorlopend met bodemrails
- Steunen uit aluminium vrijstaand
- Inzet van spanstangen in plaats van gangbare spanklemmen

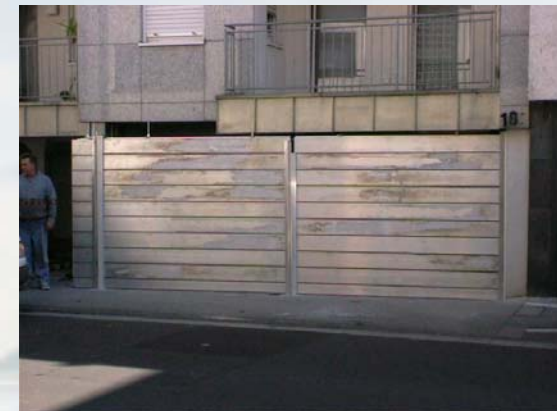
Rheinstr. , Bonn

- Gerealiseerd in het jaar 1999
- 7,20 m breed, met 90°-hoek, beschermhoogte 2,00 m
- Steunen uit aluminium 2,00 m met achterste stut
- Bijzonderheden: De 90°-hoek werd hier in plaats van een hoeksteun door een in 90°-hoek samen-gelaste schotbalken gerealiseerd.
- De stutten van de steunen zijn demontabel en kruisen zich in de 90°-hoek
- Daardoor, dat de schotbalken bijna tot aan de bovenkant van het plafond gaan, werden de steunen landzijdig losgehaakt, om een inleggen mogelijk te maken.

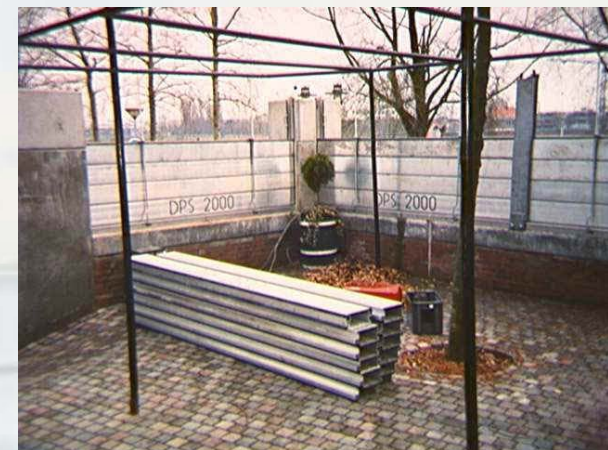
Waterschap Peel en Maasvallei , bescherming van het gebied Venlo

- Gerealiseerd in het jaar 1995- in totaal 897 m²
- Beschermhoogten tot 3,80 m
- doorlopend met bodemrails
- Steunen uit staal, vuurverzinkt
- Bijzonderheden: voor de inzet op een betonmuur werden de steunen van GOH extra aangepast

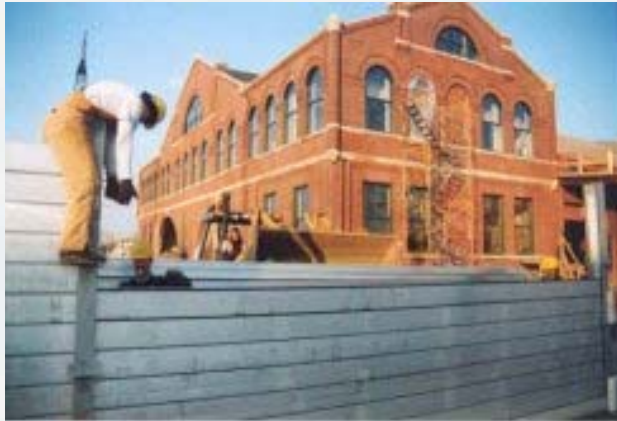
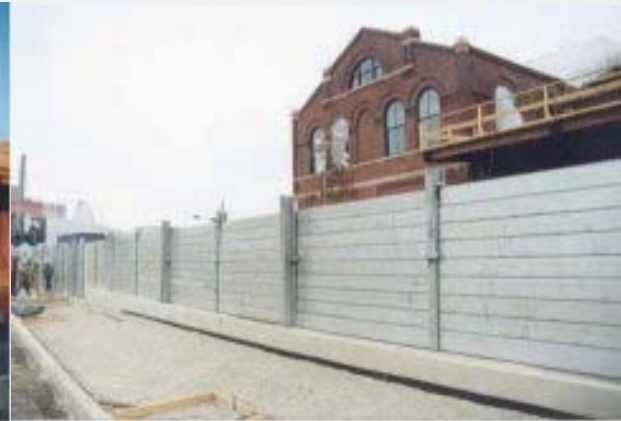
Louisville Kentucky USA

- gerealiseerd in het jaar 2000
- in totaal 485m²
- Beschermhoogte 2,10m

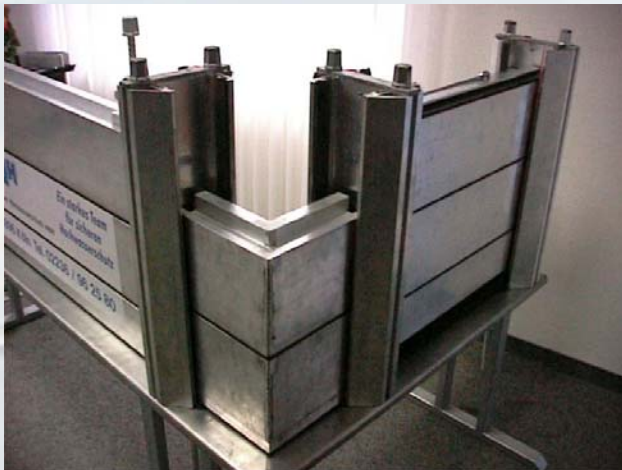
Hoekvorming door schotbalken

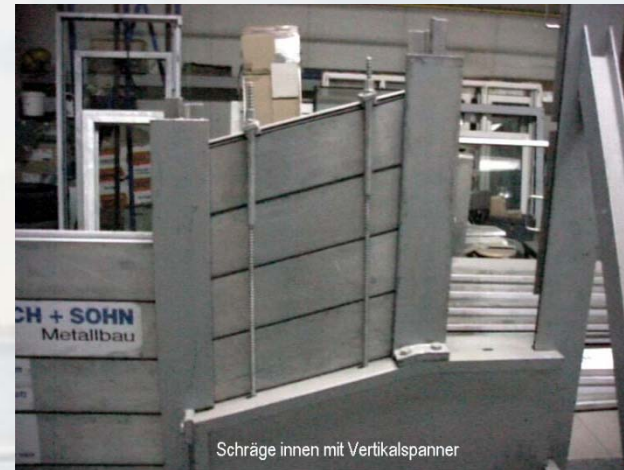
Hoogtevergang door schuine schotbalken en hoekse voetpunten van de steunen
