NOTITIE BOOM EFFECT ANALYSE 1 BEUK, WAALSTRAAT, TIEL

Datum : 25 november 2020

Projectcode : 20211

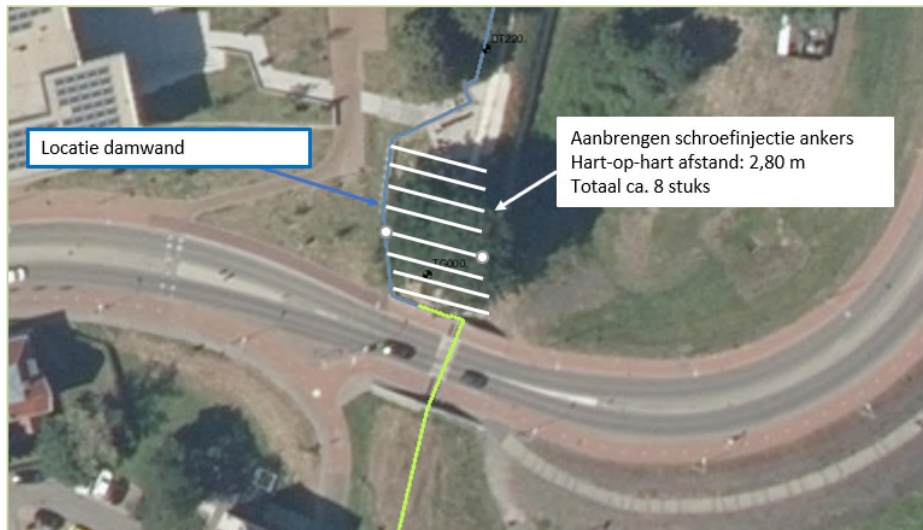
Bovenaanzicht: locaties aan te brengen ankers.

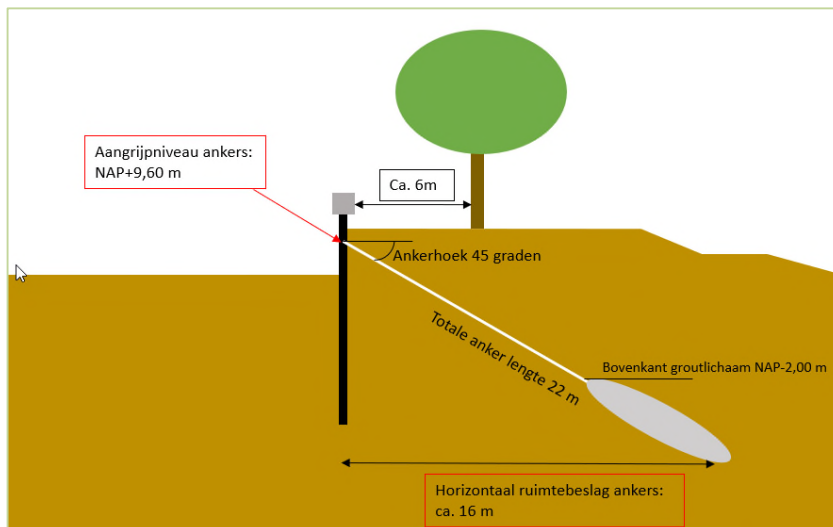
Zijaanzicht (dwarsprofiel) aan te brengen ankers

In de afbeelding is het aangrijpniveau van het anker ten opzichte van NAP weergegeven. Tijdens het contact met IV-Infra is gebleken dat de hoogte van het aangrijpniveau niet vast ligt, hierin is maatwerk (ten gunste van de boom) mogelijk. De hoogte van het aangrijpniveau bepaalt de graafdiepte aan de buitenzijde (boomzijde) van de damwand ten behoeve van het aanbrengen van de anker Gording. Dit brengt een spanningsveld mee: het is aan de ene kant, vanuit het perspectief van de boom, wenselijk het aangrijpniveau zo laag mogelijk te houden. Dan gaan de ankers zeer snel zeer diep onder de boom door en ontstaat de minste wortelschade.

Aan de andere kan resulteert dat in een diepere en bredere sleuf aan de buitenzijde damwand (boomzijde) waardoor er hier juist meer wortelschade zal ontstaan.
