Monumentenanalyse

Dijkversterking Stad Tiel

Kenmerk R009-1274666DVG-V03

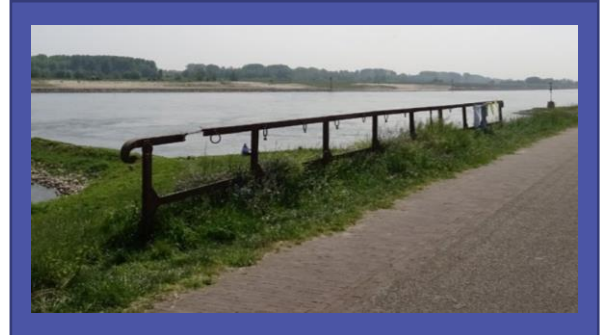
Het paardenhekje nabij Bellevue aan de Ophemertsedijk is een historisch element aan de dijk. Dit is de laatste herinnering aan de aanlegplaats van de stoomraderboten die van Rotterdam via Tiel en Nijmegen naar Keulen voeren. Tot de komst van de trein in 1870 was dat de enige mogelijkheid om te reizen en vee of goederen te vervoeren. Stichting Stadsherstel heeft het beheer van het hek van het Waterschap Rivierenland overgenomen. Het hek is in de oorlog getroffen door een granaat. Dit is aan de linkerkant van het hek te zien op de foto.

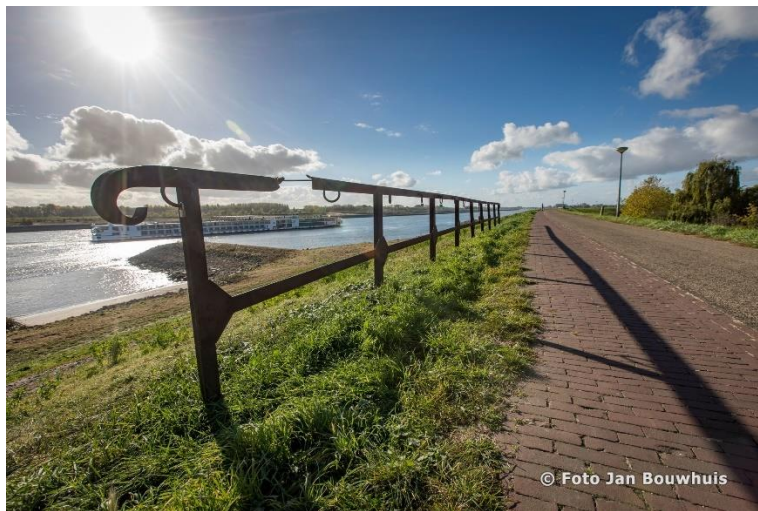
Figuur 2.6 Zijaanzicht paardenhekje op de Ophemertsedijk (foto: Jan Bouwhuis)

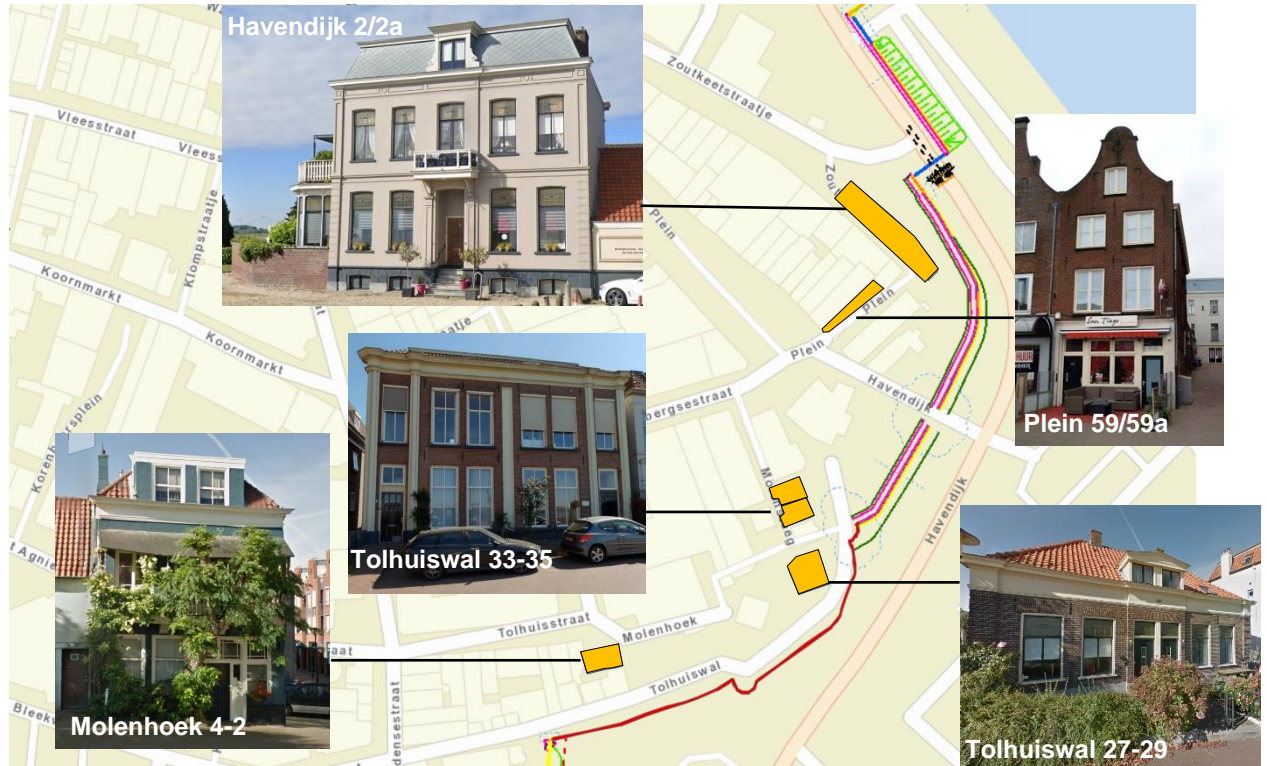
Figuur 2.7 Bovenaanzicht van gemeentelijke monumenten (panden) nabij de dijkversterkingsopgave.

De monumentale panden aan de Havendijk, Molenhoek, Plein en Tolhuiswal bevinden zich allen nabij de Havendijk, in deeltraject 4 van de dijkversterkingsopgave. In figuur 2.7 is de locatie van de panden op de kaart aangeduid. De gekleurde lijnen in de figuur geven het dijkontwerp aan.

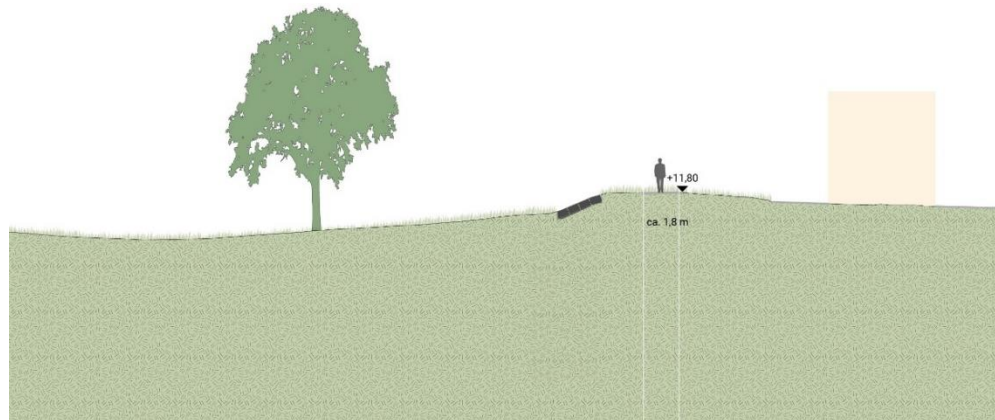
Figuur 2.16 Doorsnede huidige situatie tussen Tolhuiswal en coupure Waalstraat

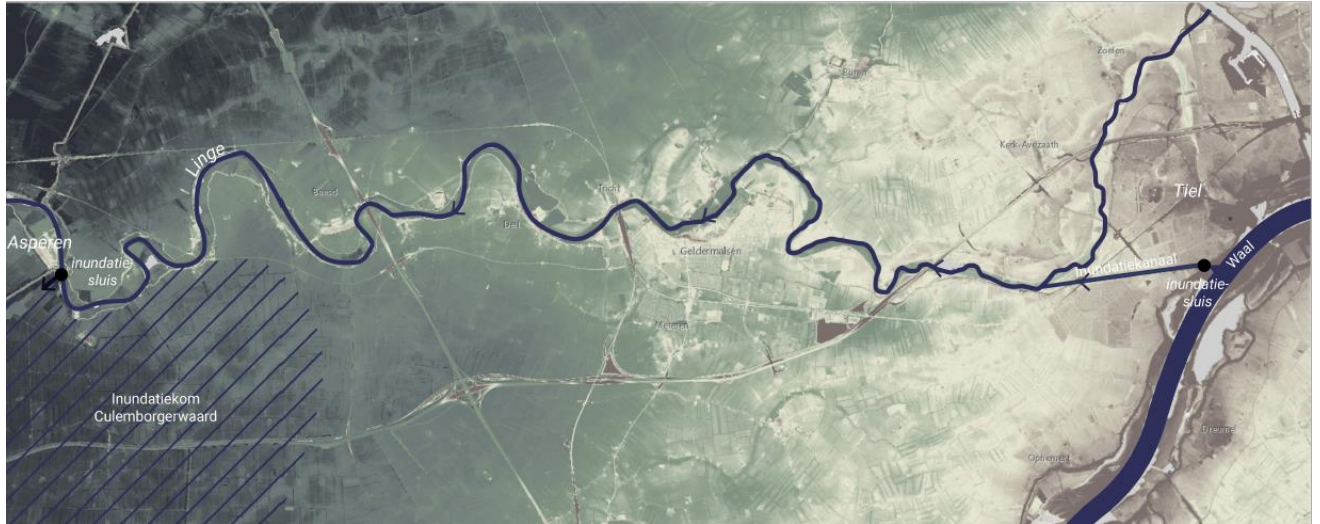
Figuur 3.3 Verbinding van Inundatiekanaal tussen de Linge en de Waal

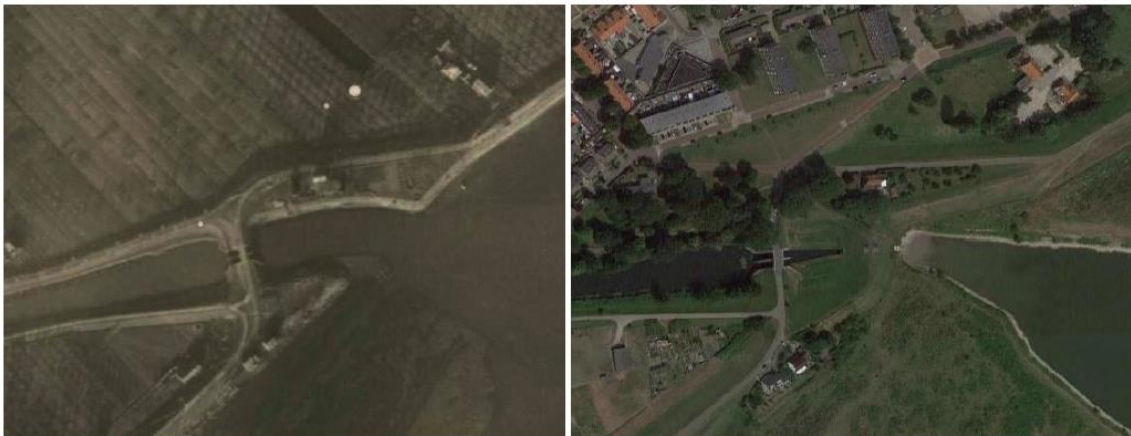
Links: Situatie 1944 (RAF luchtfoto, in archief NIOD, nr. 164953). Rechts huidige situatie (Google)

Buiten- en binnenaanzicht van de nieuwe inlaatsluis, foto circa 1985 (Bron: Regionaal Archief Rivierenland, M3482 en M3484).

Figuur 3.4 Veranderingen van de dijk, sluis, inundatiekanaal, duiker en omgeving.

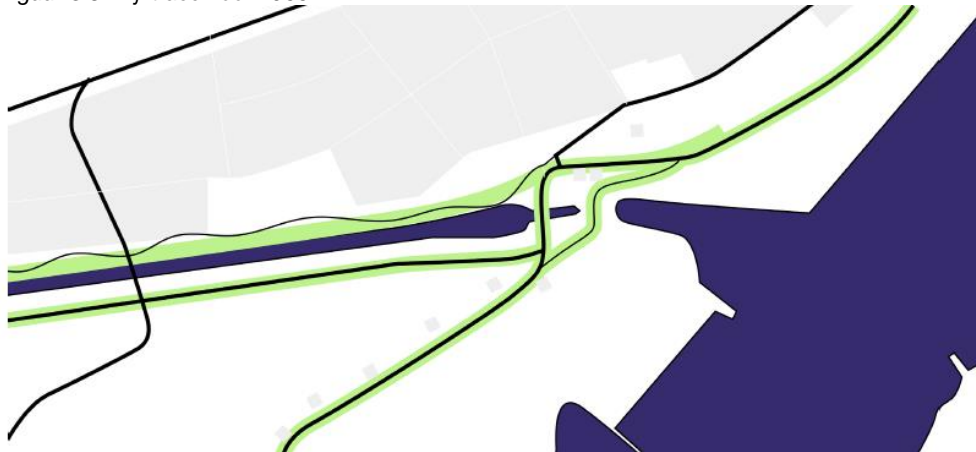
Figuur 3.6 Dijktracé na 1966

Het kanaal behield haar militaire functie tot 1954, waarna het kanaal door de Dienst Domeinen te koop werd aangeboden. Het kanaal werd in 1961 verdeeld over drie kopers. Het Waterschap de Linge en het polderdistrict Tielerwaard, opgegaan in Waterschap Rivierenland, werden eigenaar van respectievelijk het water en de dijken. De gemeente Tiel werd eigenaar van de wegen. Het jaar daarop werd een plan opgesteld om de bandijk in de richting van de Waal te verplaatsen en de oude inlaatsluis te vervangen door een nieuwe. Deze werkzaamheden werden in 1966 uitgevoerd, waarna de schotbalken uit de diverse sluizen verwijderd werden.

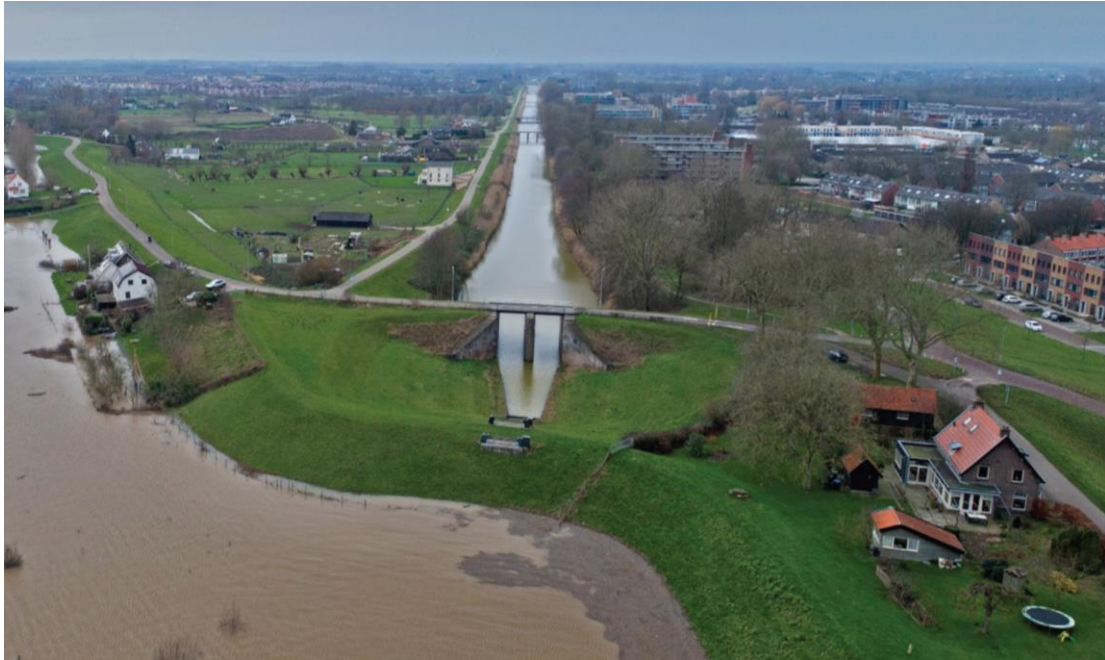
Figuur 3.7 Overzichtsfoto Deeltraject 6 Inundatiekanaal.

Alle elementen zijn als ensemble onderdeel van het rijksmonument. Dit omvat o.a. de inundatiesluis, het inundatiekanaal, de sluiswachterswoning en schotbalkloods. In de huidige situatie ligt de Waaldijk evenwijdig aan de inundatiesluis. Hierdoor wordt de relatie tussen de Waal en het inundatiekanaal geaccentueerd. Dat wordt nog eens versterkt omdat het water van het kanaal onder de oude sluis doorloopt naar de Waal.

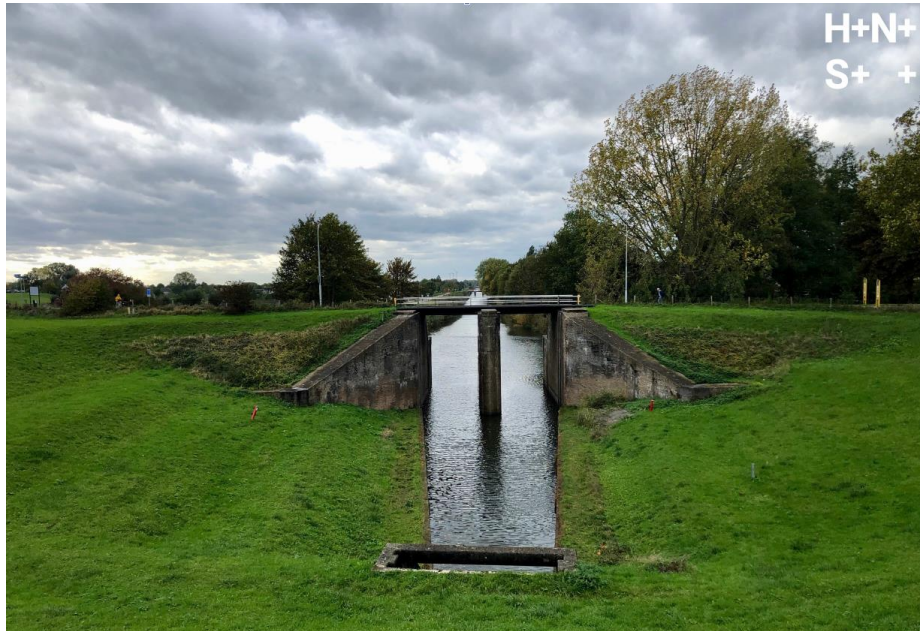
Figuur 3.8 Zicht op de voormalige sluis en het inundatiekanaal, vanaf de kruin van de dijk boven de duiker.

Op foto's en bovenaanzichten (zoals ook in figuur 3.8) is te zien dat het water tussen de dijk en de sluis niet symmetrisch is en aan beide kanten anders op de zogenaamde vleugelmuren aansluit. Zo is ook de kom tussen inundatiesluis en de huidige dijk asymmetrisch. De lengtes van de taluds en bermen verschillen dan ook van elkaar. Het talud is aan de ene zijde steiler dan aan de andere zijde. De reden hiervoor is mogelijk dat de duiker haaks ten opzichte van de dijk is aangebracht. Daarmee ligt de duiker niet in lijn met de inlaat. De 'nieuwe' inlaatduiker van omstreeks 1985 heeft in de huidige situatie geen functie meer en is niet zodanig van cultuurhistorische waarde. Wel wordt door de inlaatduiker de relatie tussen de Waal en het kanaal benadrukt.

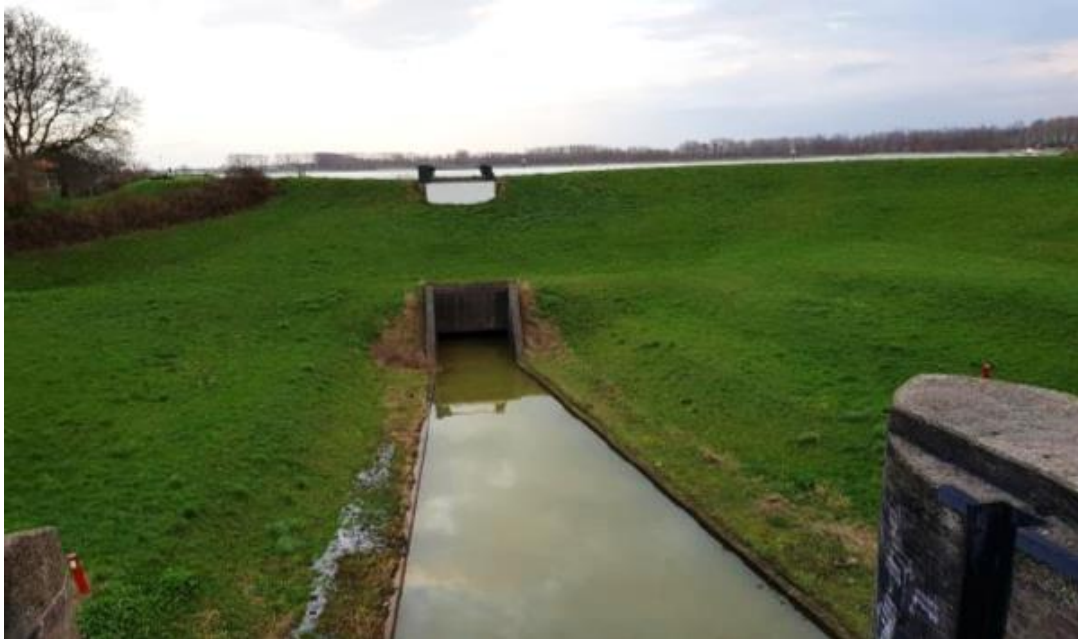
Figuur 3.11 Zicht op de dijk huidige situatie vanaf de weg op de voormalige sluis.

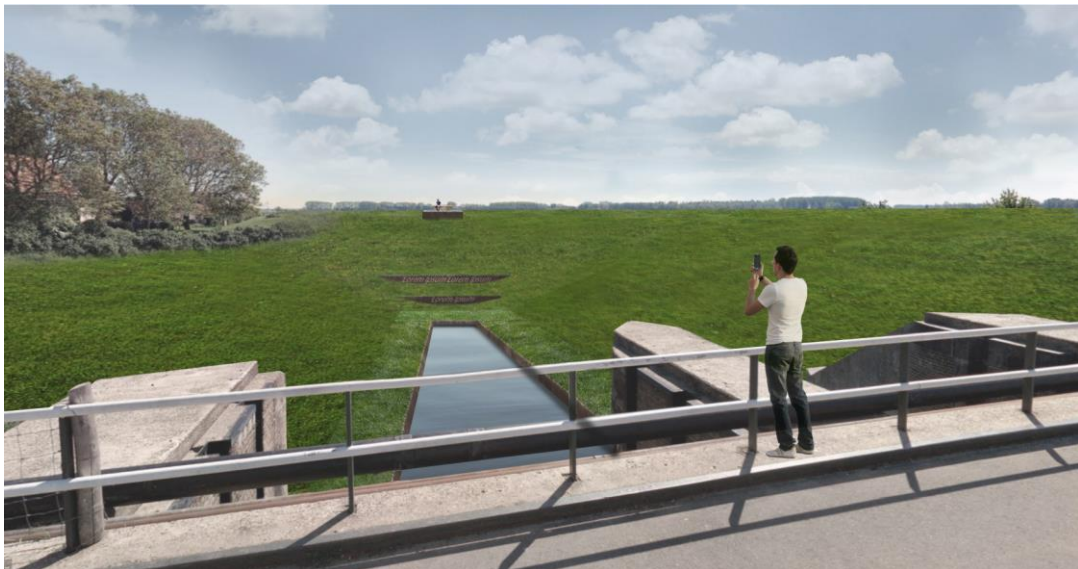
Figuur 3.12 Zicht op de dijk nieuw gevisualiseerd vanaf de weg op de voormalige sluis.

De bestaande inlaatconstructie (duiker) in het binnentalud wordt verwijderd. Ter referentie aan de voormalige inlaat worden trapelementen aangebracht, om de verbinding met de Waal achter de dijk te accentueren (figuur 3.12 voor een visuele impressie).

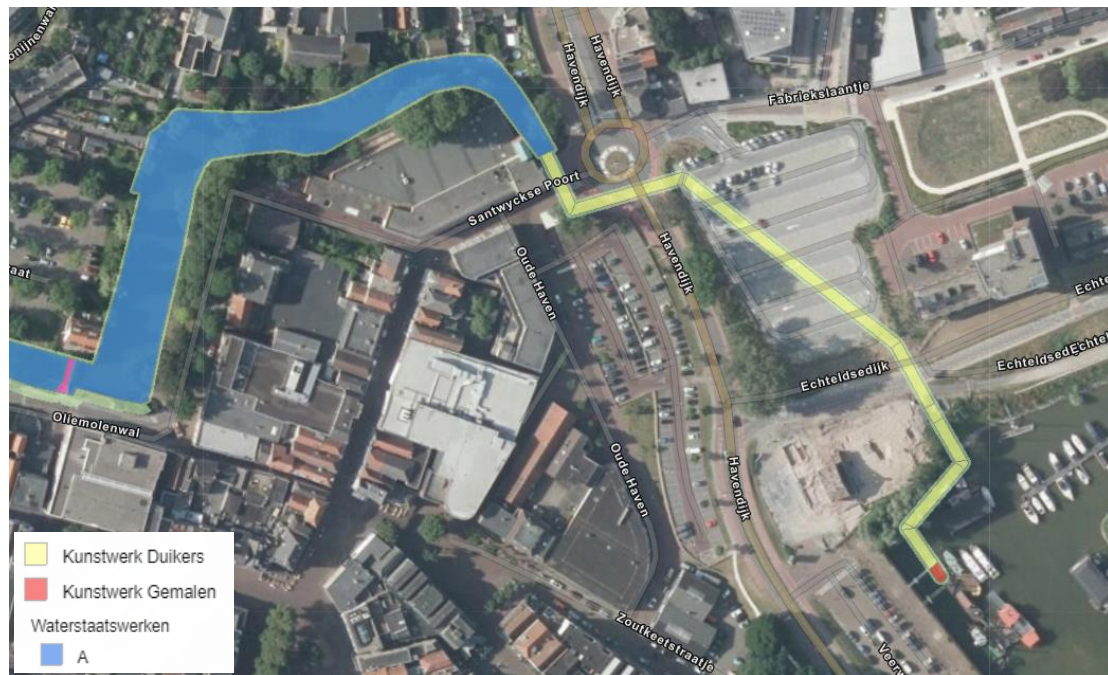
Figuur 4.2 Verbinding van de Stadsgracht met de Vluchthaven via een duiker en pompemaal (bron: Legger Waterschap Rivierenland)

In deeltrajecten 3 Haven, 4A Stadswallen – Havendijk en 4C Stadswallen – Ravelijnmuur worden damwanden geplaatst. Dit heeft geen effect op het waterpeil van de stadsgracht, omdat dit waterpeil wordt gereguleerd door een gemaal en duiker in deeltraject 3 Haven. De duiker is een klein deel bovengronds en daarna ondergronds verbonden met de stadsgracht. Dit gemaal blijft behouden, de leiding wordt doorgevoerd door de aan te brengen damwand op die locatie. Tijdens de werkzaamheden aan deeltraject 3 wordt de duiker en het gemaal tijdelijk verplaatst, maar blijft inwerking.

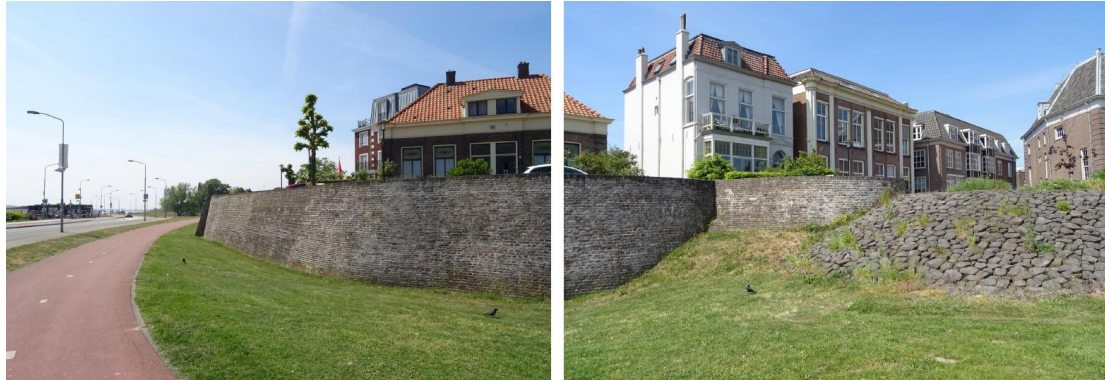
Figuur 4.3 Huidige overgang vanaf de basaltmuur (rechts) naar de historische vestingwal (links).

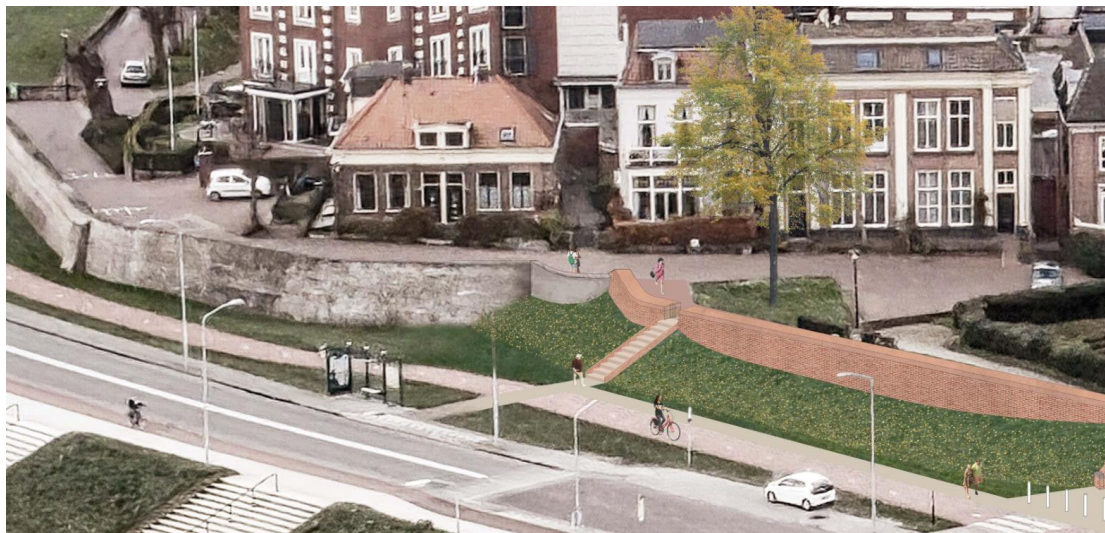
Figuur 4.4 Visualisatie van de aansluiting van de moderne stadsmuur op de historische vestingwal³.

Materialisatie van de nieuwe stadsmuur in aansluiting op de Tolhuiswal blijft onderscheidend, maar wordt minder grof dan de huidige basaltbekleding. De meeste westelijke trap nabij de overgang van de moderne stadsmuur naar de Tolhuiswal, blijft behouden vanwege de looproute naar het centrum. De vormgeving hiervan staat nog niet vast en wordt uitgewerkt in het DO. Wel is duidelijk dat alle elementen (voetpaden, bankjes, paaltjes, coupure, muur etc.) als eenheid ontworpen worden met zo veel mogelijk hetzelfde materiaalgebruik.

³ Op de visualisatie is de trap (vlak naast de aansluiting Tolhuiswal op Moderne Stadsmuur) middels kleine coupure weergegeven. De precieze doorgang is nog niet bepaald. Mogelijk gaat de trap over de moderne stadsmuur heen, zodat er geen coupure nodig is. Dit wordt momenteel uitgewerkt als onderdeel van het Definitief Ontwerp (DO).

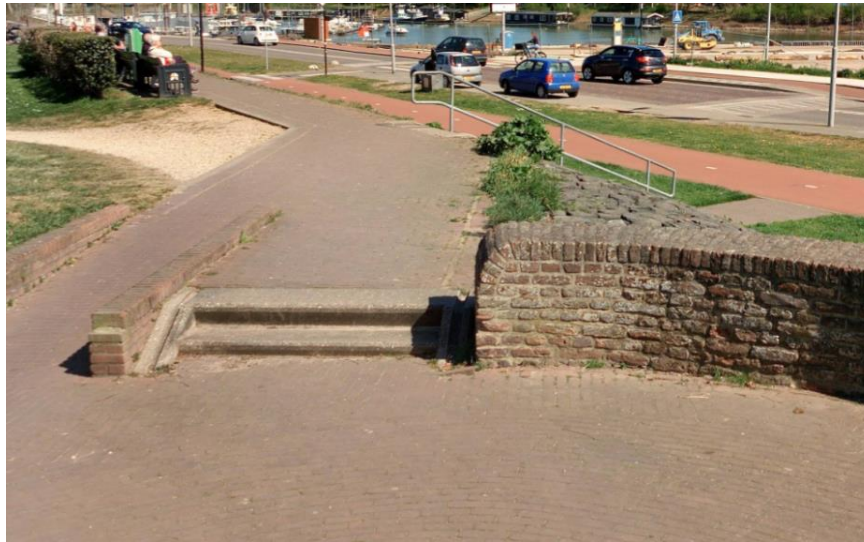
Figuur 4.5 Huidige aansluiting van de vestingmuur Tolhuiswal op de waterkering van deeltraject 4A-3.

In figuur 4.5 is de huidige aansluiting van de kering op de historische vestingmuur weergegeven. Als onderdeel van de dijkversterking blijft de oude muur volledig intact en stopt de Moderne Stadsmuur vóór de Tolhuiswal. De ronde rollaag beëindiging van de Tolhuiswal blijft daarmee ook behouden en goed zichtbaar. Er wordt niet hetzelfde materiaal gebruikt als de huidige vestingmuur, zodat het onderscheid tussen de Moderne Stadsmuur en de historische vestingmuur Tolhuiswal goed te zien blijft. Het ontwerpprincipe is weergegeven in de visualisatie van figuur 4.6. De detaillering (type voegen, bakstenen, exacte afmetingen) wordt momenteel uitgewerkt in het DO. Het trappetje en de keerwand tussen de helling en de trap wordt verwijderd en hier wordt één helling van gemaakt, waardoor er meer eenheid ontstaat.

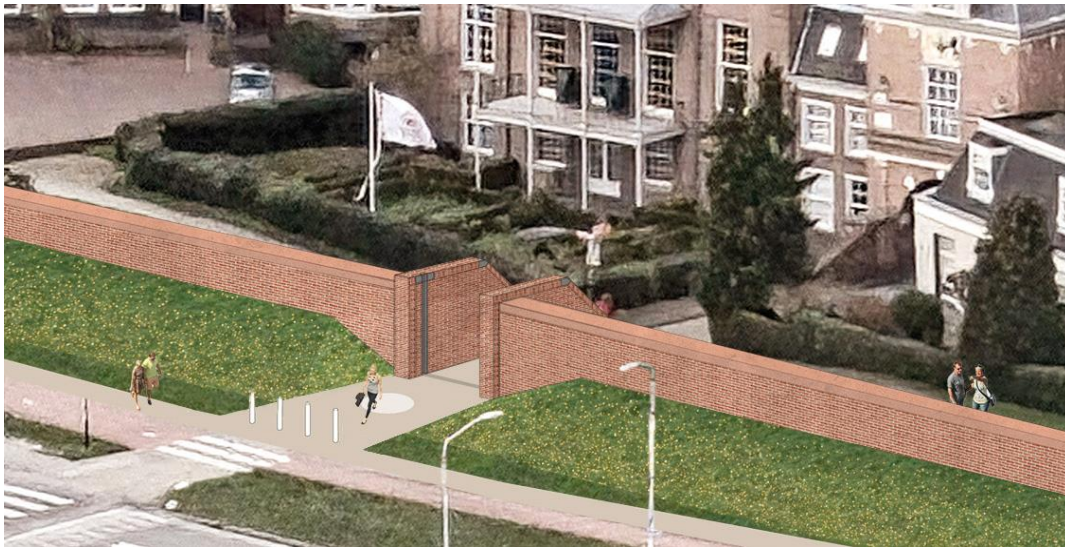
Figuur 4.7 Principe-visualisatie van coupure Waterpoort

Coupure Waterpoort wordt ook versterkt / verhoogd als onderdeel van de dijkversterking. Het principe voor deze coupure bestaat uit het realiseren van een nieuwe coupure op bestaande fundering, met een vleugelwand aan de binnenzijde (figuur 4.7). Dit wordt in het DO nog nader uitgewerkt. De variatie zit hem nog in de ondergrondse aspecten, technische uitwerking en ruimtelijke keuzes binnen dit principe. Qua beeldvorming zal de coupure eruit komen te zien als in onderstaande figuur weergegeven.

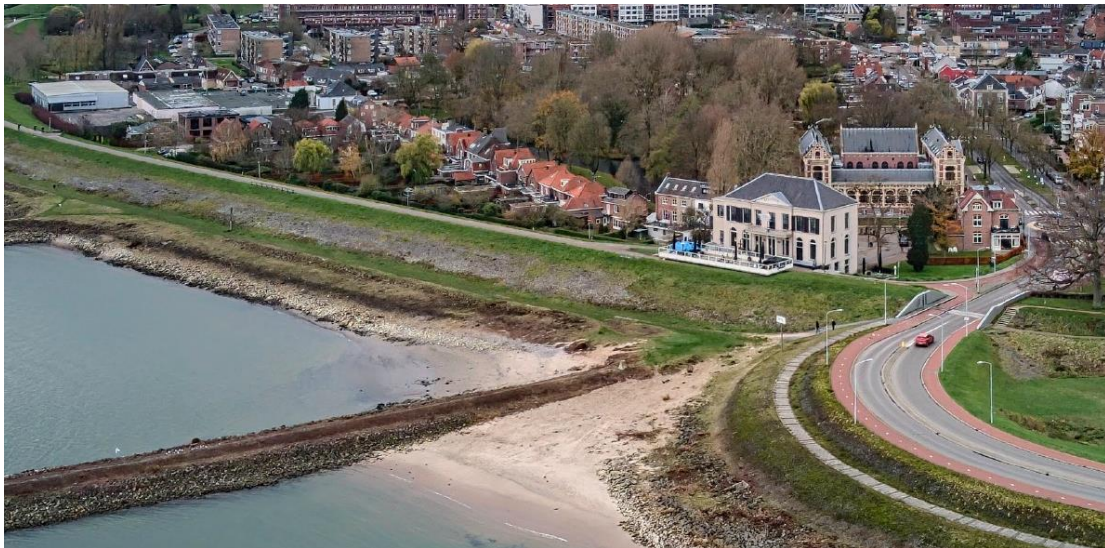
Figuur 4.9 Zicht op Bellevue en het terras op de Ophemertsedijk

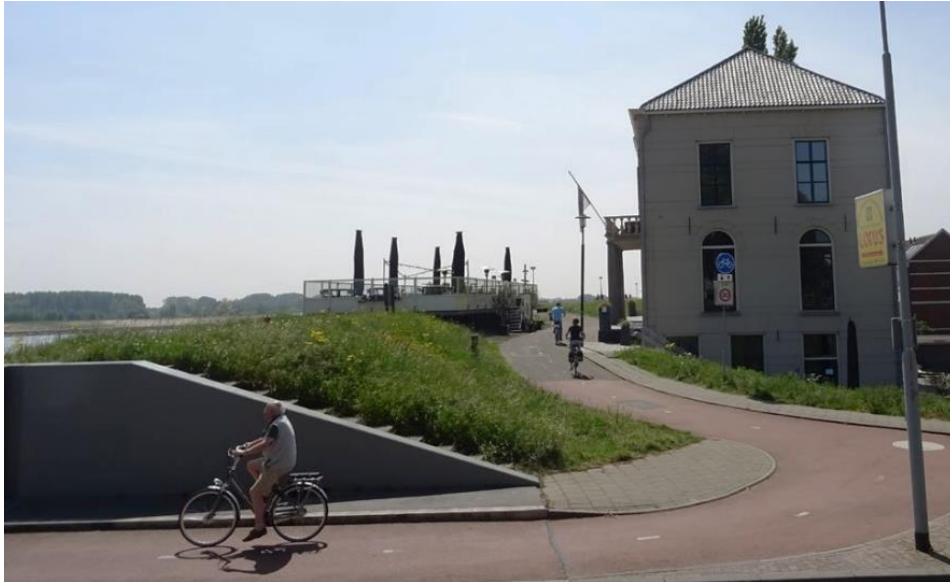
Figuur 4.10 Zijaanzicht op Bellevue en het terras op de Ophemertsdijk, met het fiets- en voetgangerspad er tussendoor.

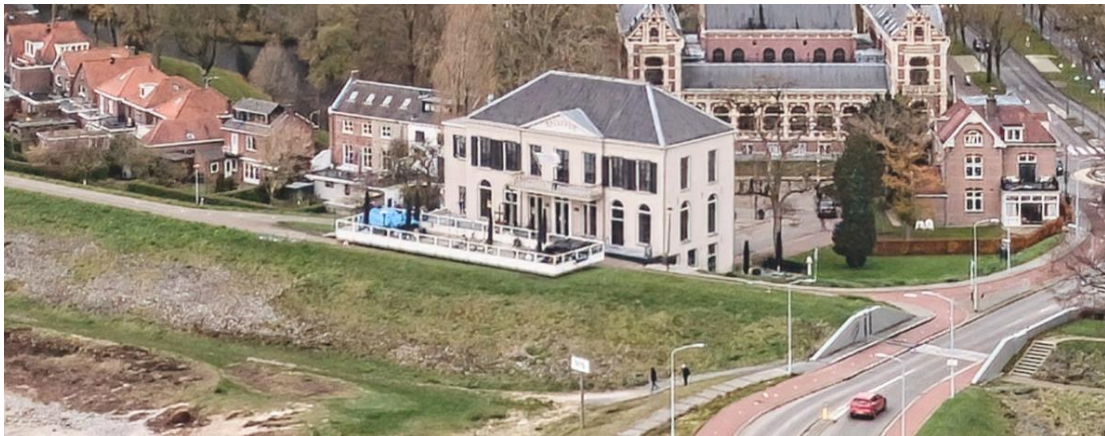
Figuur 4.14 Huidige aanzicht van de dijk en Bellevue met terras.

Het huidige terras wordt op exact dezelfde locatie teruggeplaatst nadat de werkzaamheden gereed zijn. In onderstaande figuren is dit goed te zien. Het aanzicht en beeldbepalende karakter van het pand verandert niet door verhoging van de dijk. Ook het zijaanzicht verandert niet. Coupure Bellevue wordt opgehoogd in dezelfde materialisatie en kleuren als de huidige coupure. Een verschil is enkel het fietspad, dat in de nieuwe situatie niet meer direct voor Bellevue langs loopt, maar achter het terras langs.

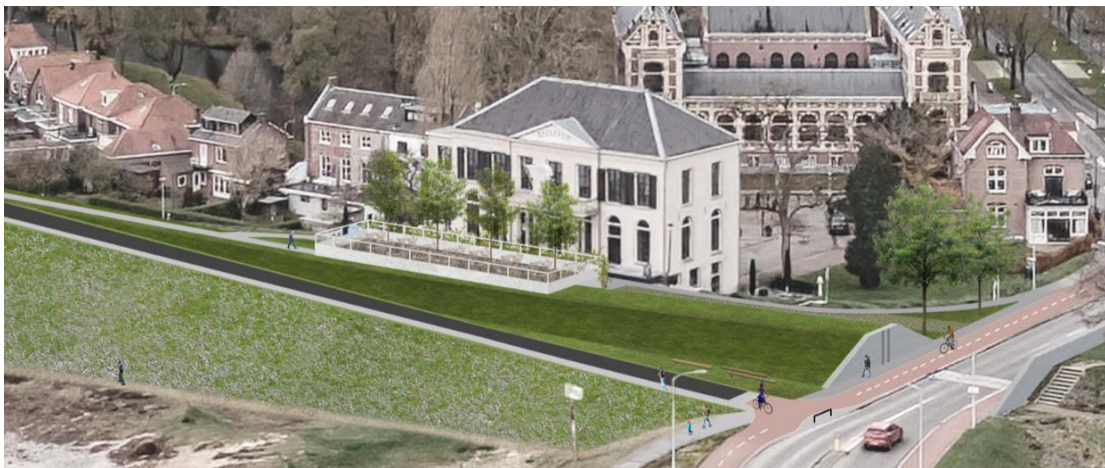
Figuur 4.15 Visualisatie van toekomstig aanzicht van de dijk en Bellevue met terras (ter indicatie).

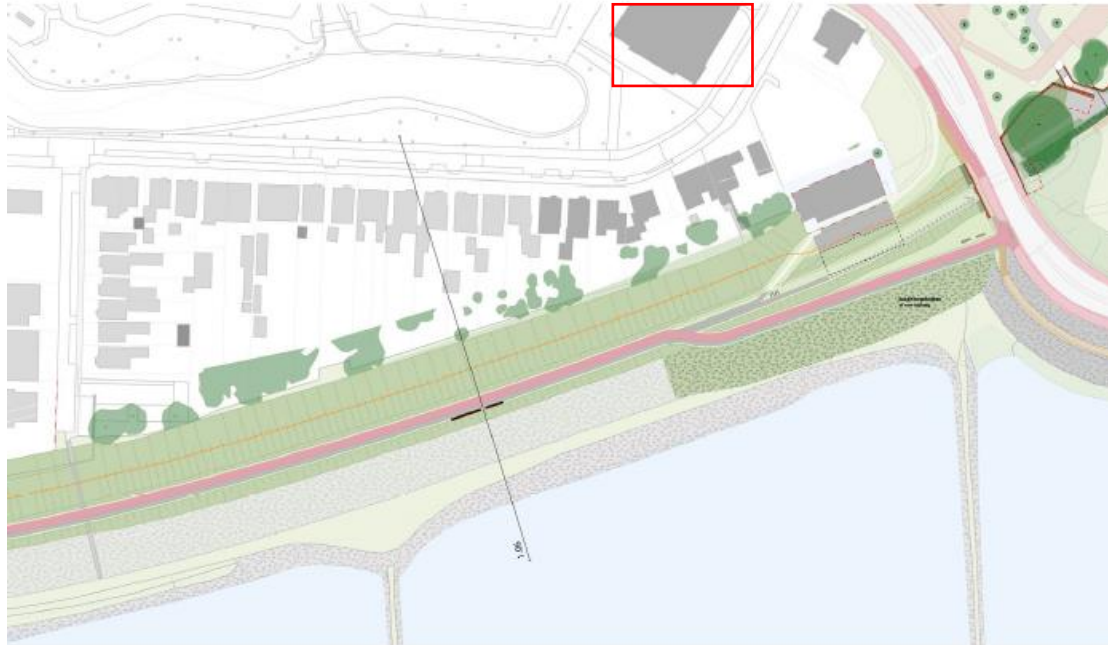
Figuur 4.16 Bovenaanzicht ontwerp Ophemertsedijk, met bovenaan de locatie van het rijksmonument Gerechtsgebouw

De dichtstbijzijnde werkzaamheden van de dijkversterking Tiel bevinden zich op minstens 50m afstand (hemelsbreed). Het gerechtsgebouw staat achter rijksmonument Bellevue. Voor een beschrijving van de werkzaamheden op deze locatie wordt verwezen naar paragraaf 4.3.

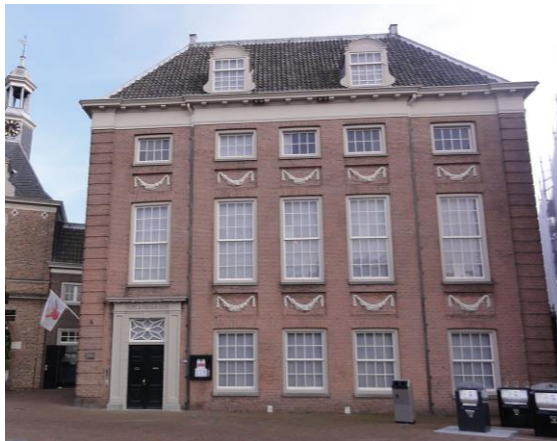
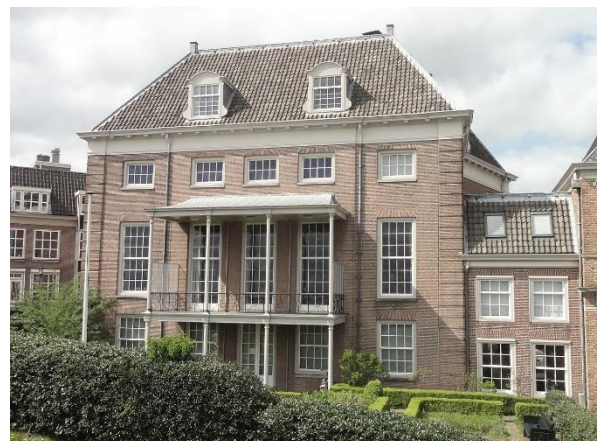
Figuur 4.17 Links: voorzijde van het pand op Plein. Rechts: achterzijde, uitkijkend op de Waal.

Het is een bakstenen bouwwerk, bestaande uit twee ongeveer parallel gebouwde vleugels onder schilddaken. De voorgevel, ter breedte van vijf vensterassen, wordt beëindigd door een houten kroonlijst en heeft een middenrisaliet van drie assen. Boven de vensters zijn gebeeldhouwde festoenen aangebracht. In het linker vensteras zit een dubbele deur, in omlijsting van pilasters met hoofdstel. Het pand is gerestaureerd om oorlogsschade te herstellen.⁴
