Geohydrologisch onderzoek, afwatering 't Haagje te Eerbeek

Kenmerk R001-1291217CLL-V01-mwl-NL

In opdracht van de Provincie Gelderland heeft TAUW een geohydrologisch onderzoek uitgevoerd ter hoogte van de geplande verlaagde weg bij 't Haagje in Eerbeek, tussen de Wethouder Sandersstraat en de Volmolenweg (figuur 1.1). Aanleiding voor dit onderzoek is de voorgenomen aanleg van een waterbergende en infiltrerende wegconstructie (AquaBASE).

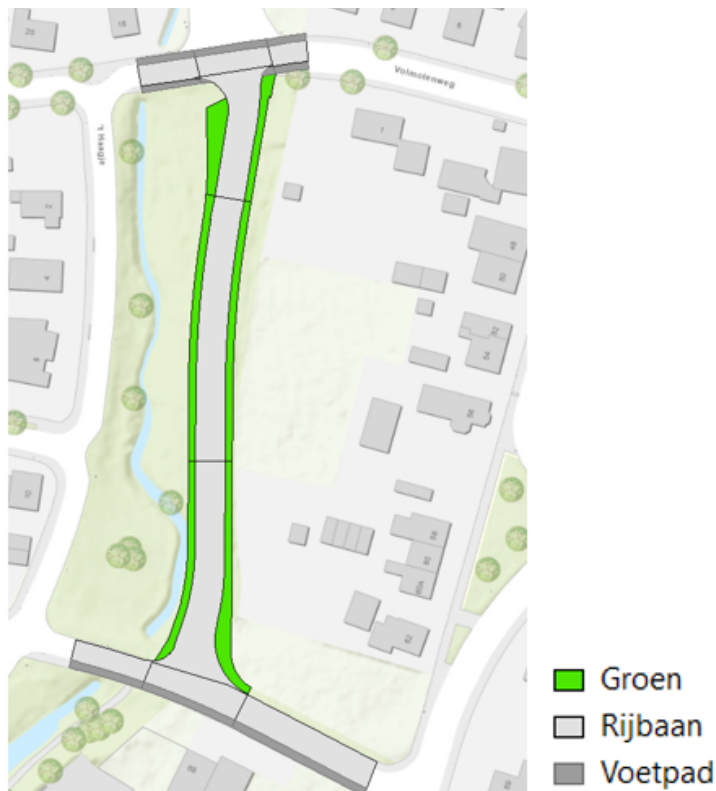
Figuur 1.1 Geplande ligging van weg tussen de Volmolenweg en de Wethouder Sandersstraat

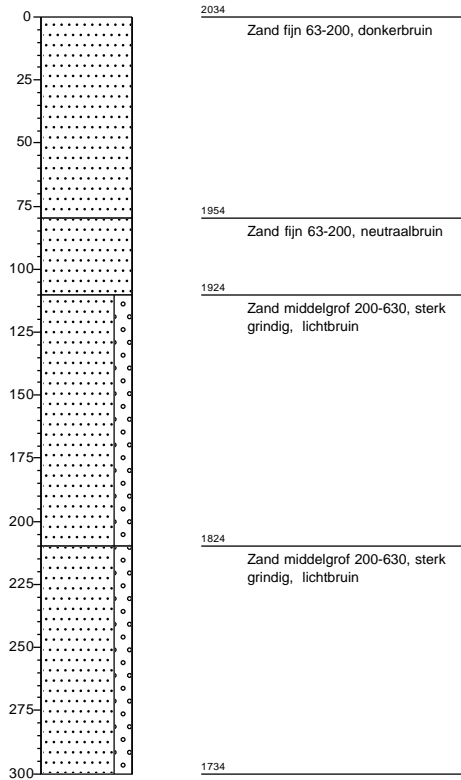
Boring:

B1

4-5-2023

20.34 t.o.v. N.A.P.

Grondwaterstand in het boor- / sondeergat is eenmalig bepaald en dient als indicatief te worden beschouwd.

Daarnaast is er een sondering geplaatst tot 20 m -mv. Tot een diepte van 13,5 m -mv is een zandpakket te vinden. Van 13,5-15,0 m -mv is een zeer dunne kleilaag / kleilens aanwezig; daaronder ligt opnieuw zand tot minimaal de einddiepte van 20 m -mv.
